吉田城址 発掘調査現地説明会資料

令和4年10月29日(土) 10:30～12:00・13:30～15:00 主催：豊橋市文化財センター

今回の現地説明会では、令和3年5月に崩落した、千貫櫓台^{せんがんやぐらだい}の解体修復の状況を公開します。地域の大切な文化財である吉田城址の、保存と活用に向けたご理解を頂く機会になればと思います。

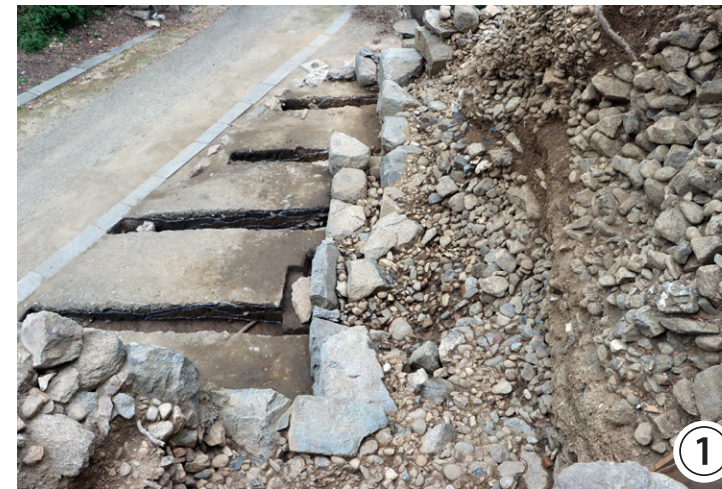
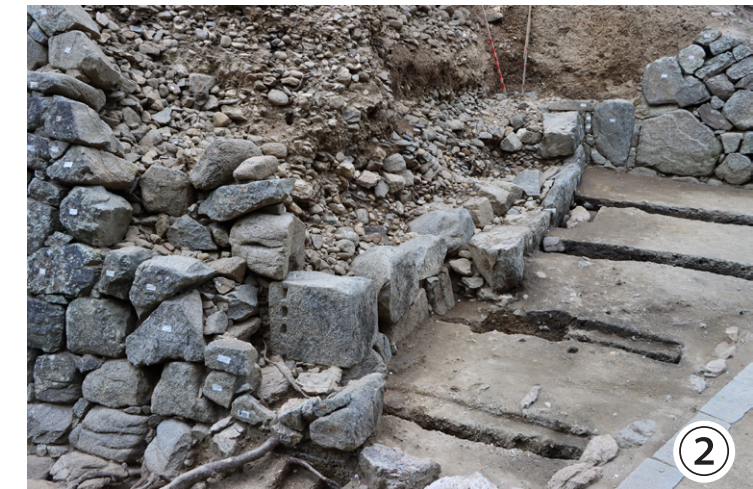
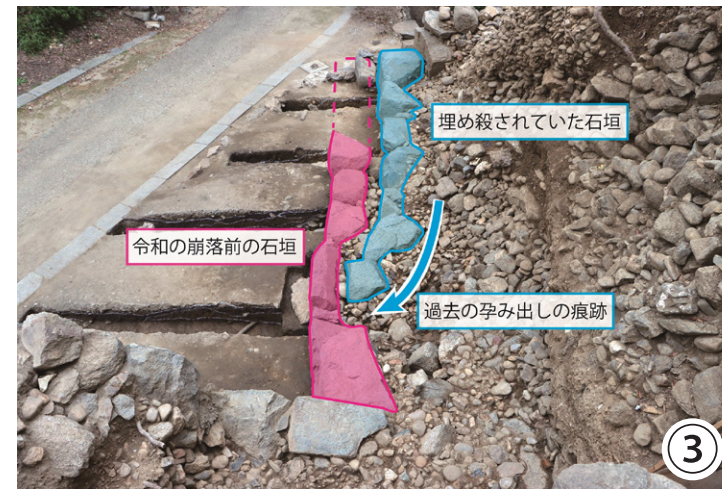
調査成果のポイント1 石垣内部から発見された、“埋め殺し”石垣

崩落した石垣内部から、より古い時代の石垣が確認されました(写真①②)。このことから千貫櫓台の東側付近の石垣は、かつて崩落した石垣の下部を部分的に残し、それを覆い隠し埋め立てる【埋め殺し】を行い、新たな石垣を築いていたことが判明しました。【埋め殺し】石垣は東面長さ6.2m×高さ1.2m、南面長さ2.3m×高さ2.5mを測りますが、東面は北端部で外側に湾曲し、途切れています。これは現在の城郭石垣で見られる【孕み出し】の痕跡と考えられ、江戸時代中期以降に、ここを中心に崩落が生じたと考えられます(写真③)。

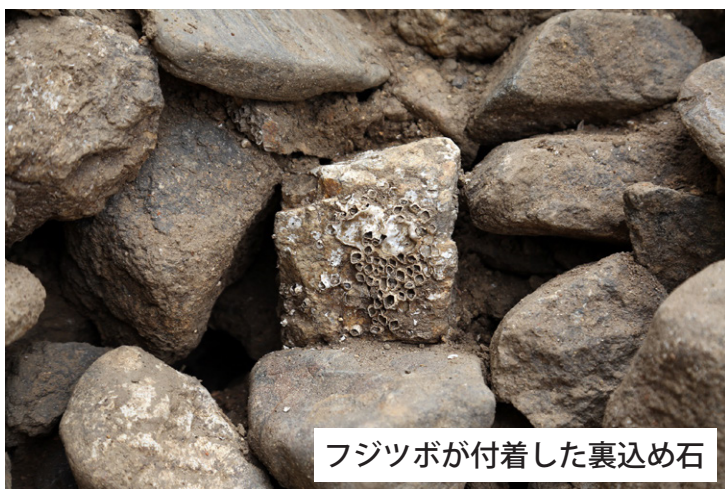
フジツボが付着した裏込め石

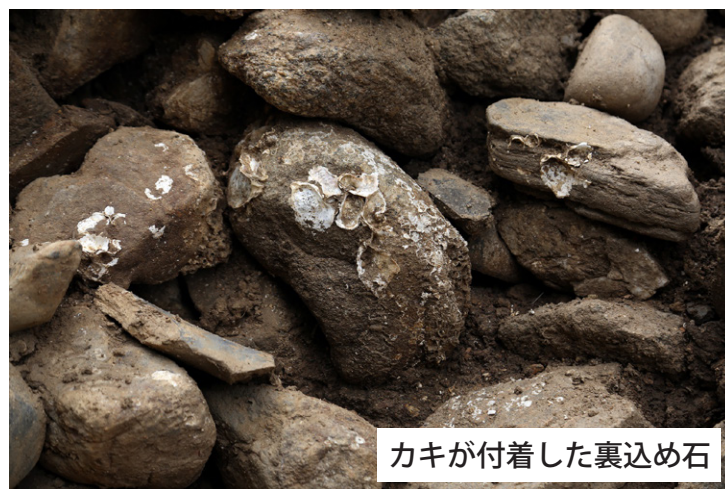
カキが付着した裏込め石

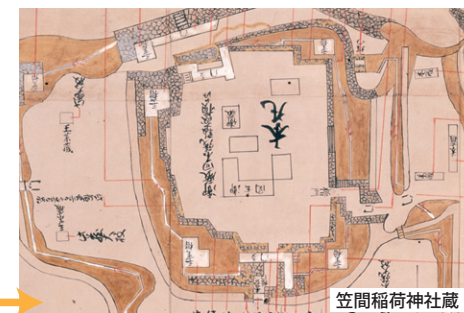
②御城御破損所御伺絵図（宝永4年）
調査箇所付近が、「七間」崩落したと記録されます。

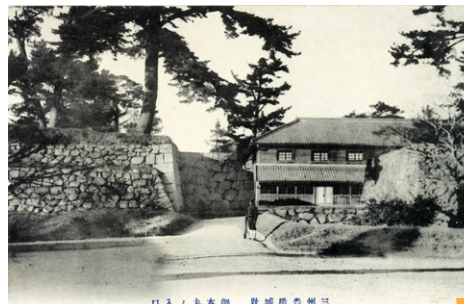
④古写真（大正8年以前）
石垣隅角部に、松の大木が育成しています。

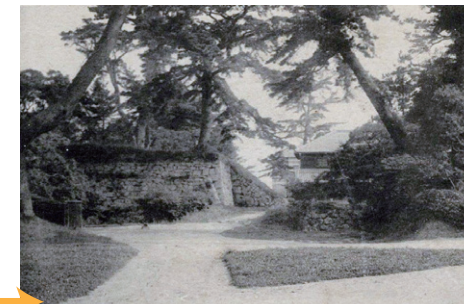
⑤古写真（大正8年以降）
南多門台が崩れています。昭和東南海地震の影響？

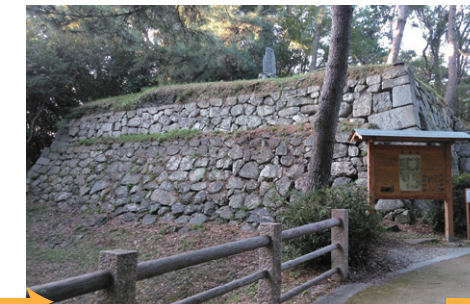
⑥崩落前の千貫櫓台（令和元年11月）
看板は崩落に巻き込まれ、壊れてしまいました。

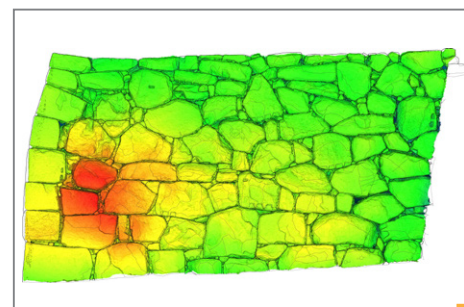
⑦崩落前の石垣の段彩図
孕み出し部分（赤色）が目立っています。

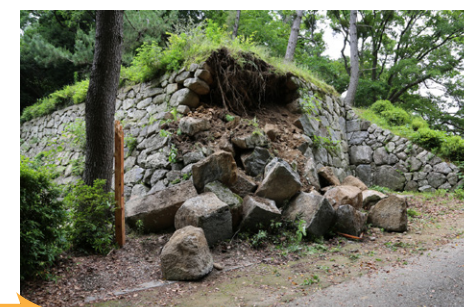
⑧崩落当日の状況（令和3年5月22日）
左図の孕み出しを中心に崩落したことが分かります。

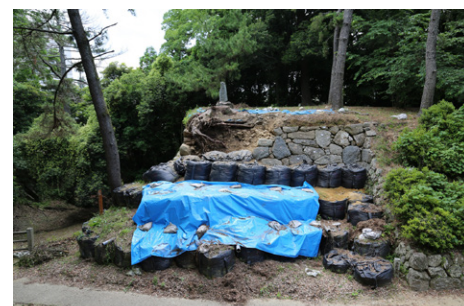
⑩発掘調査開始前の清掃作業の状況（左：遠景、右：石垣上のエノキ樹根の様子）
安全確保及び調査の精度を確保するために、発掘と解体を交互に行うこととしました。

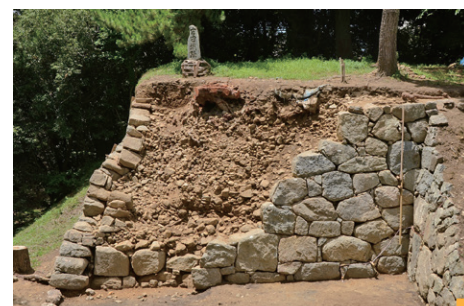
⑫中段・南半部の発掘調査完了
【埋め殺し】石垣が姿を現しました。大型土嚢で隠れていた石垣下部で変状が見つかり、解体範囲が増えました。

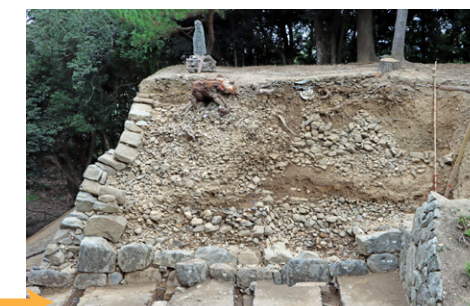
⑭全体の発掘調査完了
石垣基底部の損傷確認のため、断ち割りを行いました。
