## 1、2019モニタリング報告－5

### 1) F地点(旧水田)

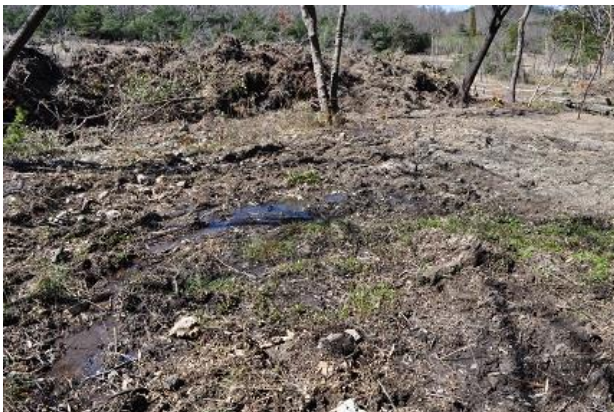
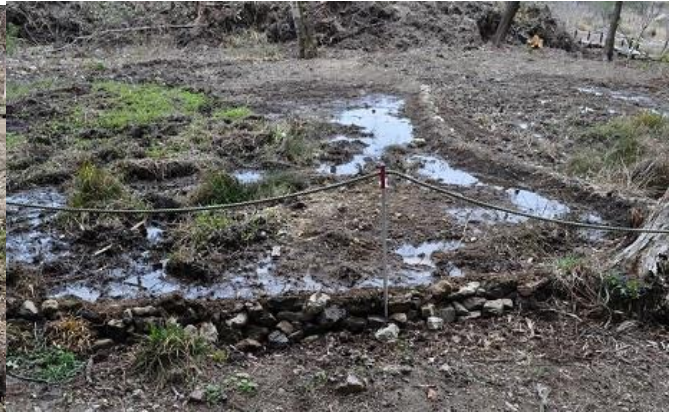
**F地点上段作業前**(北から: 2019年3月24日) **F地点上段作業後**(2019年3月25日)

上写真はF地点水田の上段部分で、左が作業前、右が作業の次の日の状態です。作業前は中央部分にわずかに水が溜まっており、石垣が崩れて水が溜まらなくなっている状態でした。そこで、上右写真にあるように石垣の上端と手前の自然歩道沿いに石を積んで粘り気のある土を入れて土手を造り水が溜まるようにしました。作業した翌日には水が溜まり始めました。

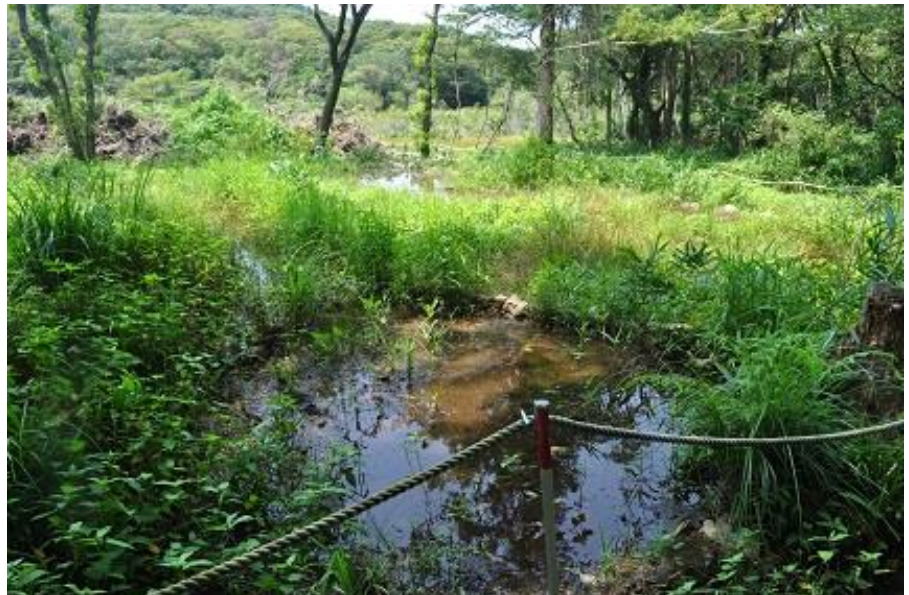
**F地点下段作業後**(2019年7月28日)

7月28日(下写真)には、自然歩道沿いの手前の部分が小さな池状になり、奥はミゾソバの大きな群落になりました。写真中央に左右に伸びる石の列がわずかに見えますが、現在はこの部分がイノシシに崩されて、画面奥の左側を中心に大きくかく乱されてしまいました。イノシシのかく乱は1回だけで継続していないようです。しかし、イノシシにとっては水浴びにちょうど良い場所で、ヌタ場になってしまうかもしれません。

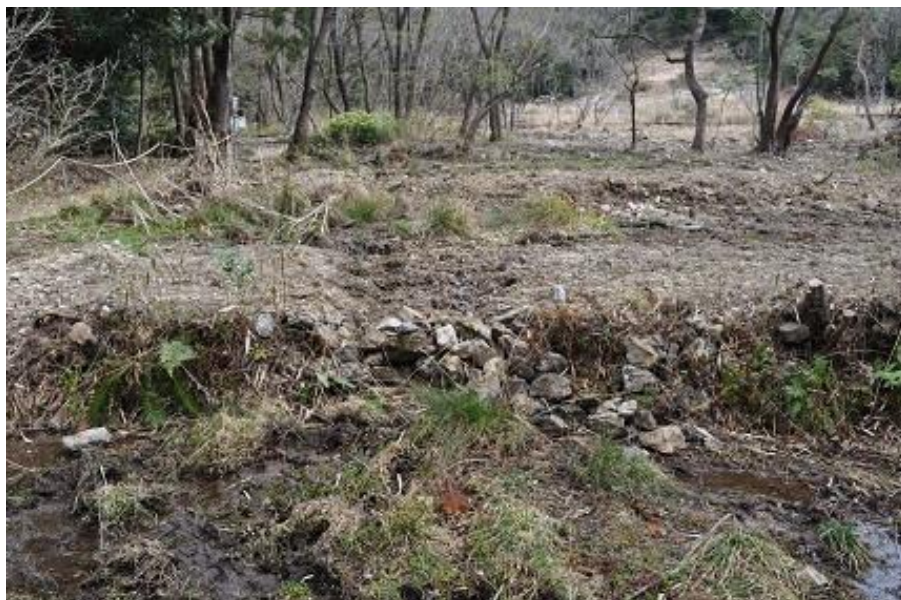
**F 地点・上中段作業前**（2019 年 3 月 23 日）

右上写真は作業前の状態で、手前が下段、中央の石垣の上が中段、奥の段（一部石垣）の上が上段になります。

中段は画面中央に溝が掘られたことにより、水が抜けて両側が乾燥化していました。2013年11月の植生回復作業で溝を埋めて石垣を補修しましたが、その後イノシシに崩され、2回ほど補修しました。作業前の状態はなんとか石垣の状態を保っていましたが、一部が崩れた状態で、今回の作業で修復し、中段石垣の上に石を一段追加して並べて土手を造り水が溜まるようにしました（右中写真）。

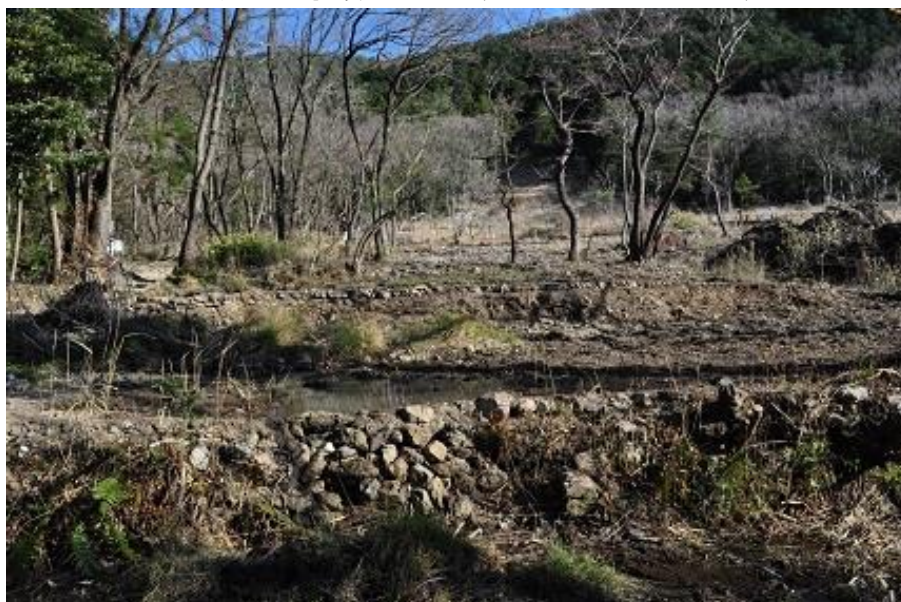
**F 地点上・中段作業後**（2019 年 3 月 24 日）

奥に見えるのは上段の石垣で、右上写真は作業前で石垣がほとんど見えていません。右中写真は作業後で上段の石垣の上に石を一段追加して水が溜まるようにしました。

上・中段ともにすぐに水が溜まり始め、湿地状態が回復しました。写真左側に自然歩道がありますが、この自然歩道沿いが浅い池状になっています。

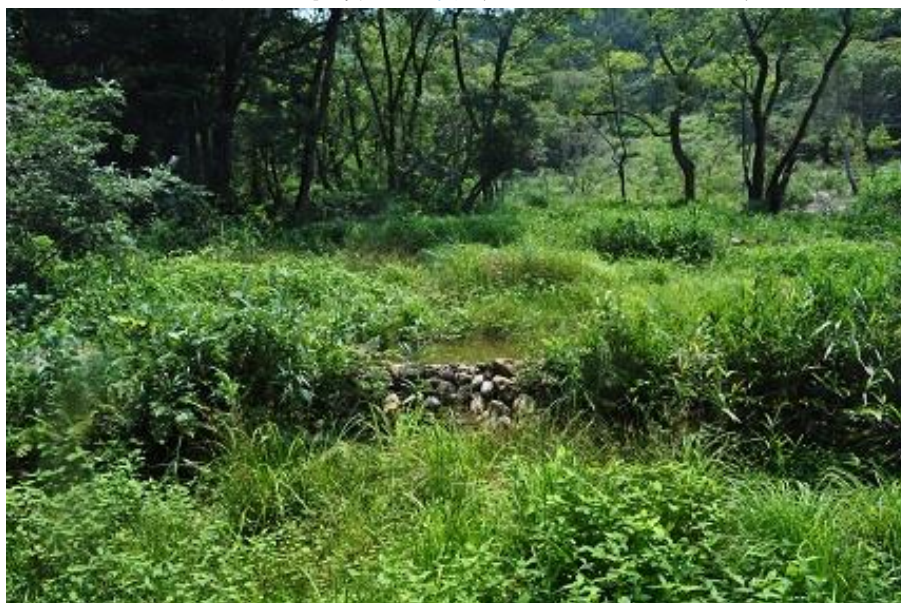
**F 地点中段作業後**（2019 年 7 月 28 日）

右下写真のように約4か月後には様々な植物が出現しました。特に中段は水田の耕作土が厚く溜まっており、バックホーの進入時にキャタピラが50 cmほど沈み込んでしまったところですがコガマが出現しました。

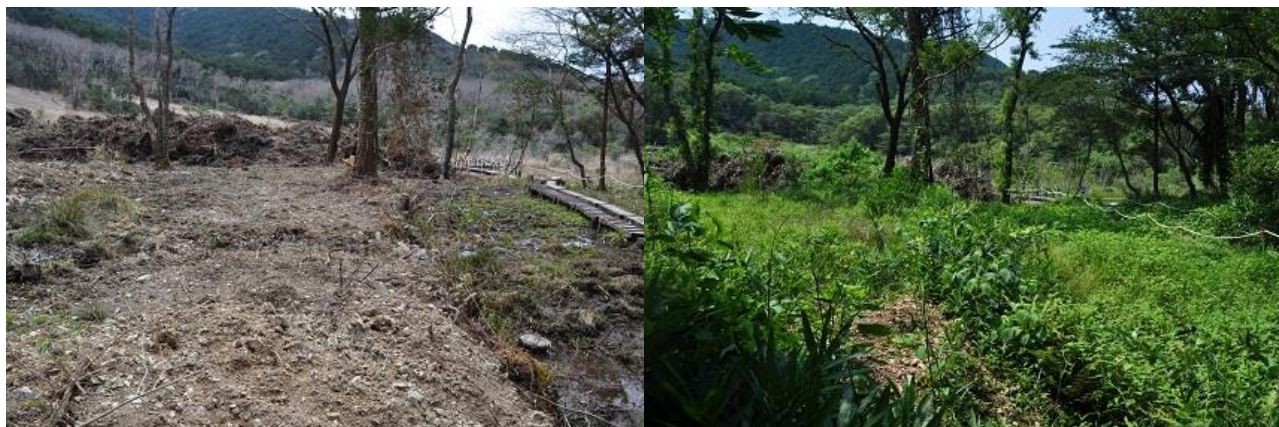
下写真は中段を自然歩道側（北側から）から見たところです。石垣の補修作業を行う前（下左写真）は、かつて中央に掘られた溝によって乾燥化が進んでいました。作業後（下右写真）は画面手前の地形がやや高く乾燥していますが、奥は湿地状態になっています。画面右側は下段で、右側の歩道沿いは木の伐採後ヒメコヌカグサが出現したところです。

**F 地点中段作業前**（2019 年 3 月 23 日）

**F 地点中段作業後**（2019 年 7 月 28 日）

旧水田の南側（上写真画面奥）には水路が造られています。水路は旧地形の地表面よりも深く掘られており、現在も大雨が降ると深く掘られてしまいます。今年度の作業で、この水路に堰を造って水をせき止めて地下水位を上げ、両側に水を溢れさせてできる限り広い範囲に水が流れるようにするつもりです。
