吉田城址 発掘現場公開資料

令和3年8月21日（土） 主催：豊橋市文化財センター

見学ポイント1 令和元年度に部分崩落した裏門石垣

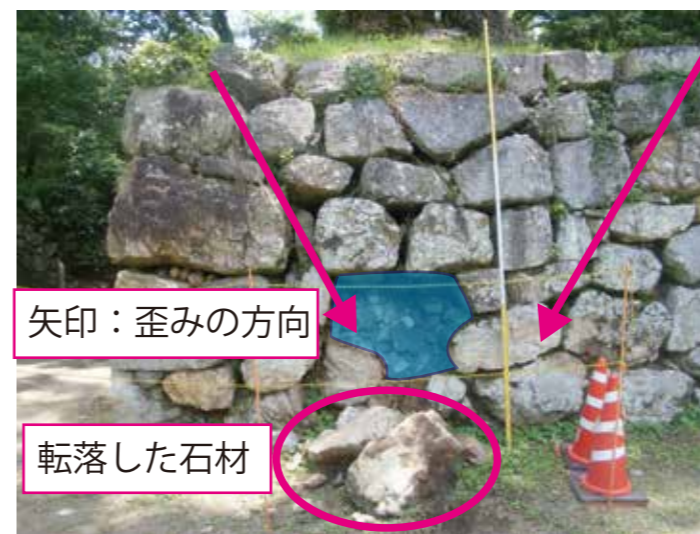
これら樹木は、恒常的に石垣に不均衡な過重を与え続け、また風を受けてテコの様にしなることで、根元部分では特に深刻な影響が生じます。更に石垣内部に侵入した樹根が、内部構造である裏込め石や土塁部分を損傷することで、雨水の排水などにも悪影響を及ぼします。このように、長期間にわたり損傷が蓄積し続けた石垣の内部に、②令和元年6月の大雨により大量の雨水が侵入し、最終的には内部からの水圧によって、崩落が発生したと考えられます。最も典型的な原因により、崩落が生じたと言えます。

・崩落直後の状況。石垣中央下部の2石が転落した。青塗り部分が、転落した石材本来の位置。右写真の大木の過重で、石垣全体に逆三角形の歪みが生じ、その最下部の石材が転落したことが分かる。崩落した石材の大きさは、長さ0.8m×幅0.4m×厚さ0.45m程度。

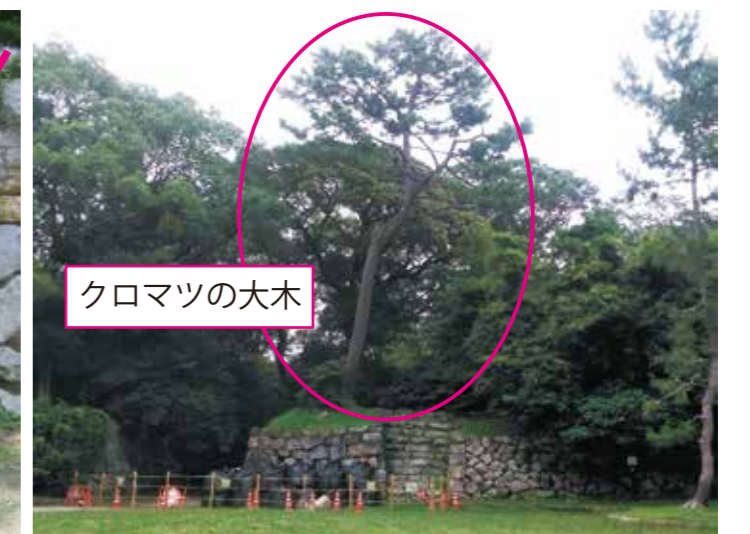
この石垣が崩落した原因として、①石垣上に生育していた大木の影響と、②大雨の影響、が挙げられます。まず①については、石垣の崩落以前には、石垣直上に高さ約13mのクロマツの大木が生育していました。石垣は本来、大きな樹木は生育しないよう管理されている構造物でしたが、廃城から150年以上を経た吉田城址では、いたる所で大木となった樹木が確認できます。

・石垣直上に生育していたクロマツの大木。長年の過重や、樹根による侵食で石垣に損傷が蓄積し、最終的に大雨で崩落した。この崩落をきっかけに吉田城址の石垣保護の取り組みが始まり、令和元年10月にはこのクロマツを含め、石垣上の大木伐採による負荷軽減が図られた。

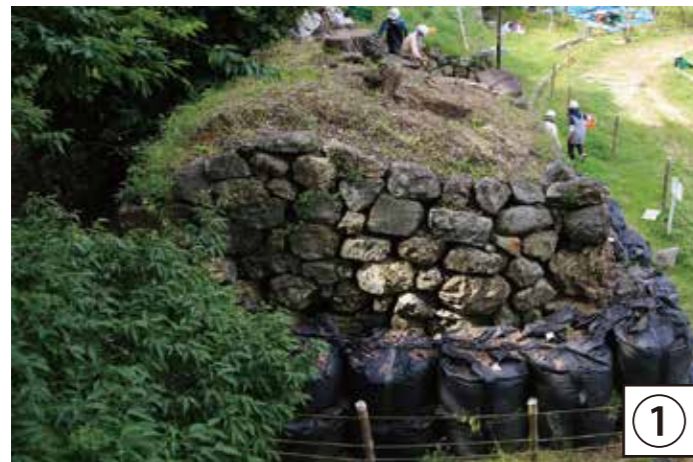
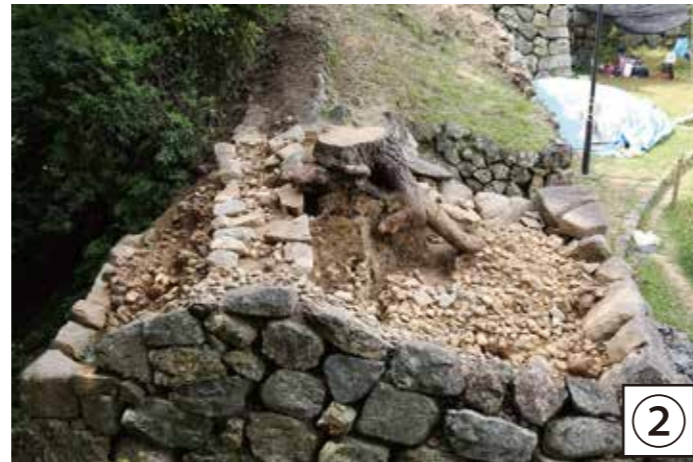
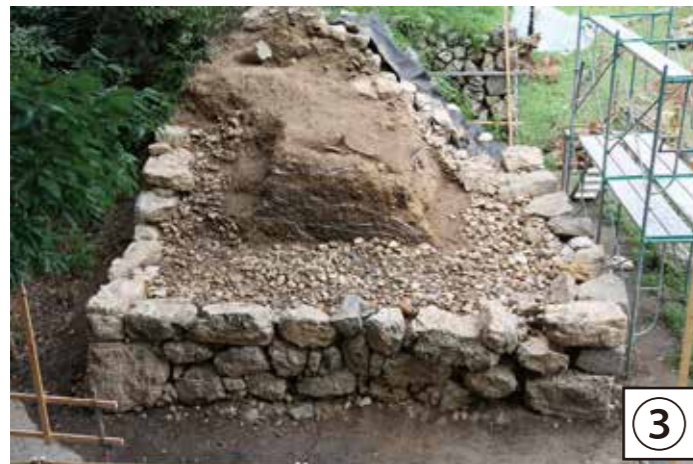
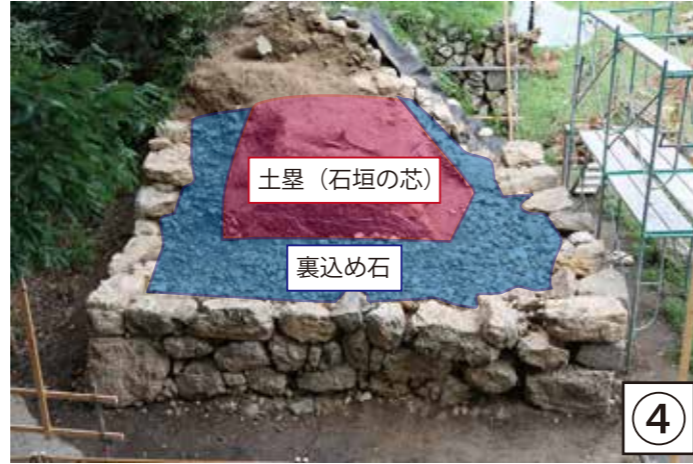
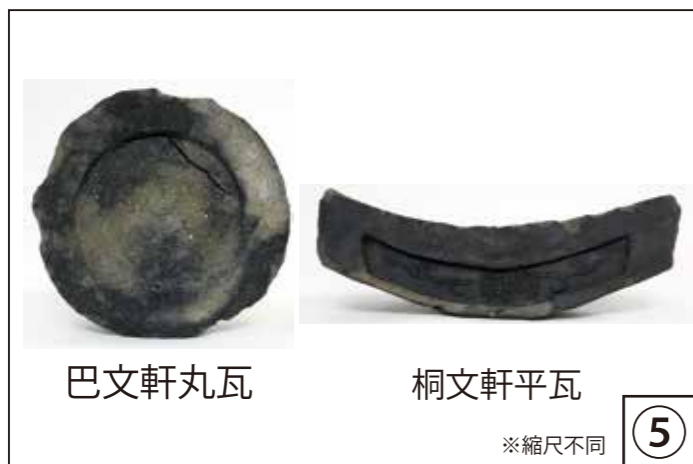
- ①発掘調査開始前の様子。上部に厚く土砂が堆積し、写真②で見られる塀礎石は完全に埋没してしまっている。
- ②1回目の発掘調査を完了した状態。最上段にまっすぐ延びるのは、かつて塀を支えていた礎石。また、石垣の内部構造である裏込め石が全体に広がっていることが分かる。
- ③2回目の発掘調査の状況。裏込め石だけでなく、石垣の芯である土塁が確認できる。土塁を深掘りした最下部から、写真⑤の瓦が出土した。
- ④写真③に色付けし解説したもの。
- ⑤土塁最下部から出土した瓦。いずれも安土桃山時代の遺物である。軒丸瓦は巴文を意匠とするが、模様の型となる范木の痛みのため、凹凸が薄れている。軒平瓦は桐文を意匠とし、豊臣秀吉が朝廷より下賜された紋を、更に池田照政（輝政：1590～1600在城）に与えたもの。

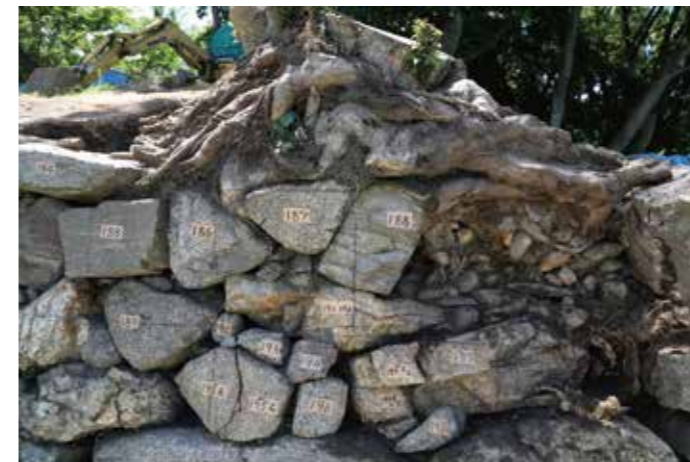
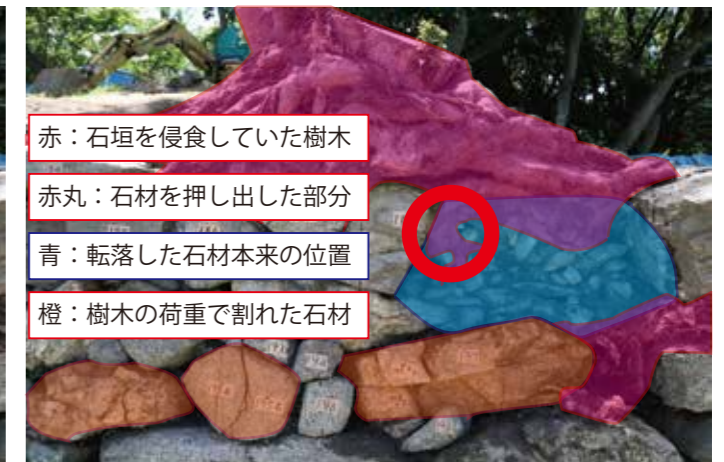
本丸の南面にあたる、幅約19.5m、高さ約3.8mの石垣です。令和2年6月に、西側最上部の石材1石が転落しました。令和元年度の部分崩落箇所との違いは、直前に大雨の影響を受けていないにもかかわらず石材が転落した点です。転落の原因として、この石垣上部には、令和元年度に伐採される以前はモチノキの大木が生えており、伐採後も旺盛にヒコバエが成育するなどしていました。解体修理に先立つ部分的な発掘調査と崩落箇所の精査を行った結果、この大木の根が石材を背面から押し出ししながら成長を続けたことで、転落を引き起こしたことが確認されました。

左：石垣を侵食しながら成長した樹木の状況 右：左の写真の色付けし解説したもの。石垣上部に生育していたモチノキが、石垣を圧迫するだけでなく、荷重によって石材そのものが割れてしまうなど、様々な問題の原因となっていたことが分かる。

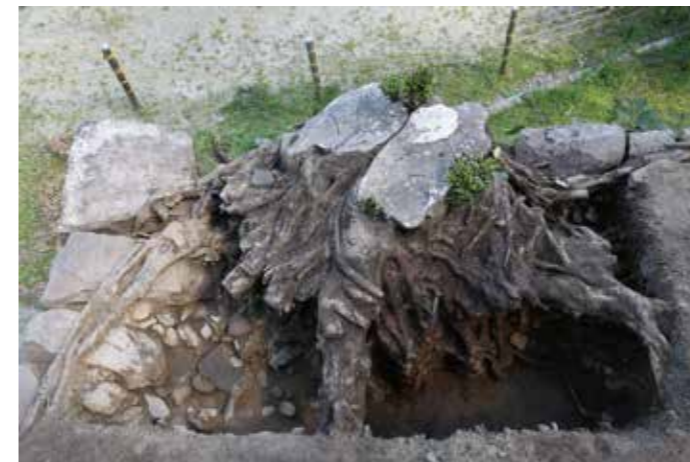
・発掘調査を終えた際の状況。調査前は一面が根に覆われていた。長く伸びた樹根が石材を覆ったり、背面から動かしていることが分かる。

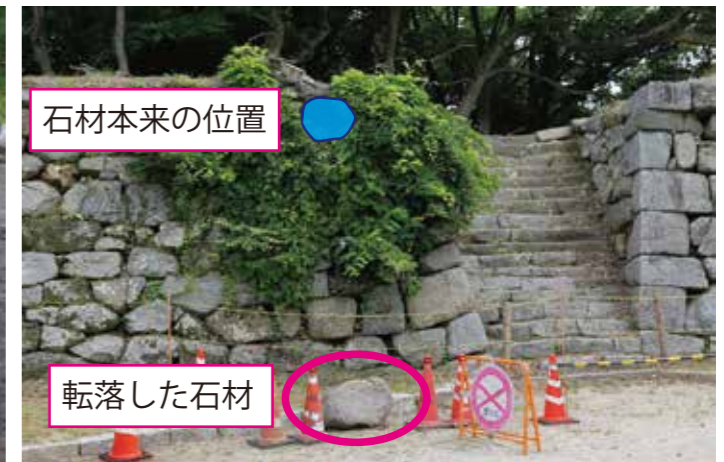
・石材転落時の状況。フジが繁茂し、石垣を覆い隠している。こうした状態では、転落する前に危険を予知することはできない。
