吉田城址 発掘現場公開資料

令和5年7月8日(土) 主催: 豊橋市文化財センター

南多門とは?

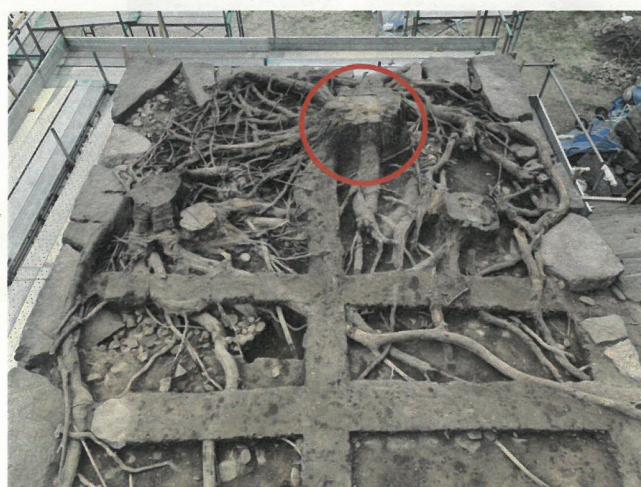
①の木の範囲

南多門には調査前まで、黒松2本を含む、計5本の木が生えていました(①)。いずれも樹齢30~40年ほどですが、最も北側に生えた黒松は最大径約90cmを測ります(①の○)。北側の木は、昭和50年(1975)頃にはなかったようです。また、黒松の根に押さえつけられたことで、築石が下へ、さらに外側へズレている箇所を確認しました(②)。

① 北側の木根の密集(上から)

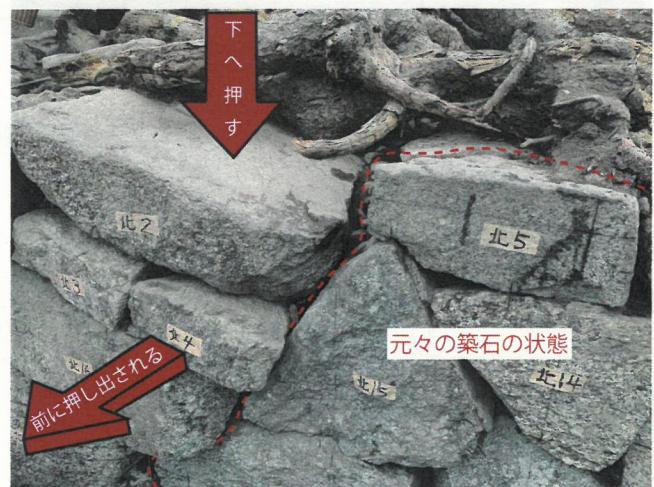
② 根により押し出された築石

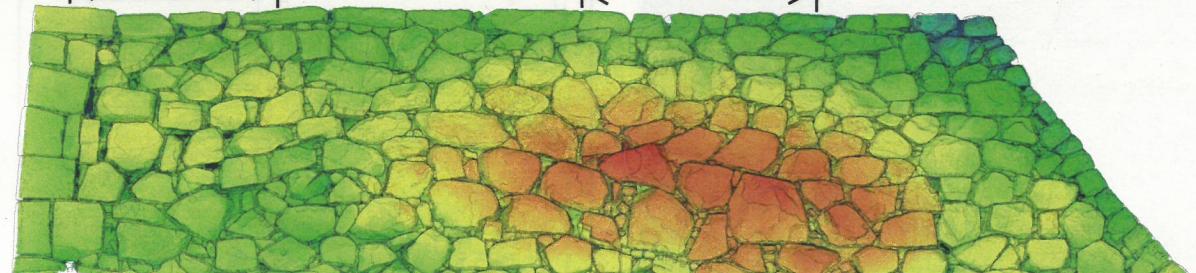
石垣の中央付近では大きな孕みが確認されていましたが(③の赤い部分)、その上面から木の痕と考えられる腐食土を確認しました(④)。古写真を見ると、巨大な松がこの付近に見られます(⑤の○)。この影響で、石垣が孕んだと考えられます。さらに、③の赤い部分の左側にも黄色で若干の孕みが示されていますが、その上面には①の木々が見られます。

③ 西側の石垣オルソ画像(赤い部分が最も孕みが大きな箇所)

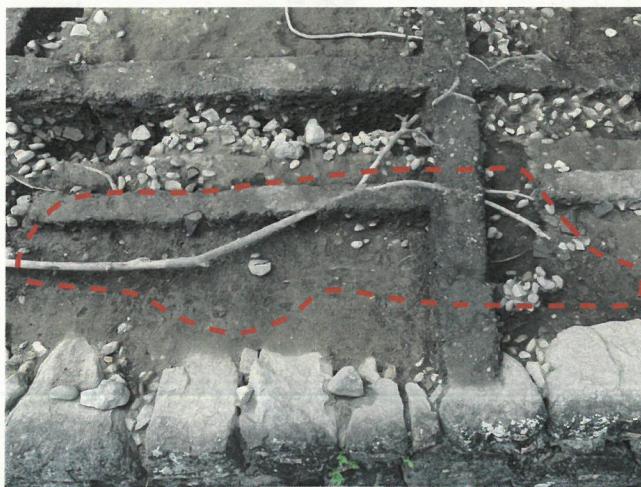
④ 木の痕跡(点線部分)

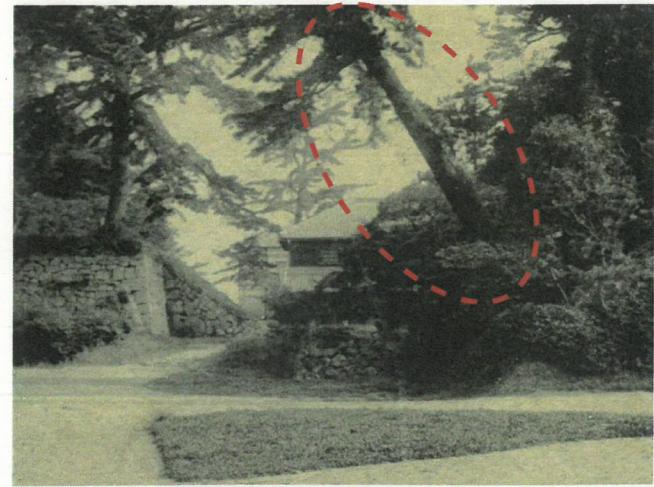
⑤ 古写真(明治43年以降)

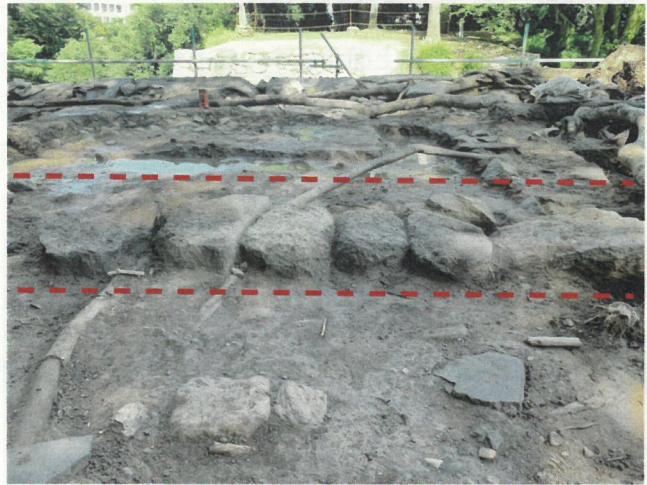
東側から、南多門の櫓部分が建てられた石垣と土壘を分ける形で、南北に並ぶ石列を検出しました(①)。この石列の上には、横にした木材(土台)が据えられたと考えられます(②)。石垣上の櫓部分は、石垣の天端や礎石の上に碁盤の目状に木材を組んだ「土台」と呼ばれるものを作り、その上に柱が建てられたと考えられます(③)。同様な事例は松江城天守などで見られ、掛川城天守や西尾城丑寅櫓も、同様な構造で復元されています。さらに、南多門の西側に築かれていた、もう一つの櫓部分が建てられていました石垣へ伸びる形で、東西に並ぶ石列と礎石と考えられる石材を確認しました(④)。

① 南北石列

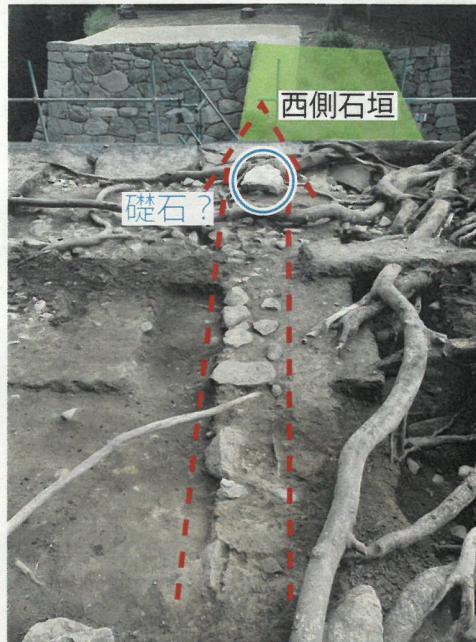
④ 東西石列と礎石

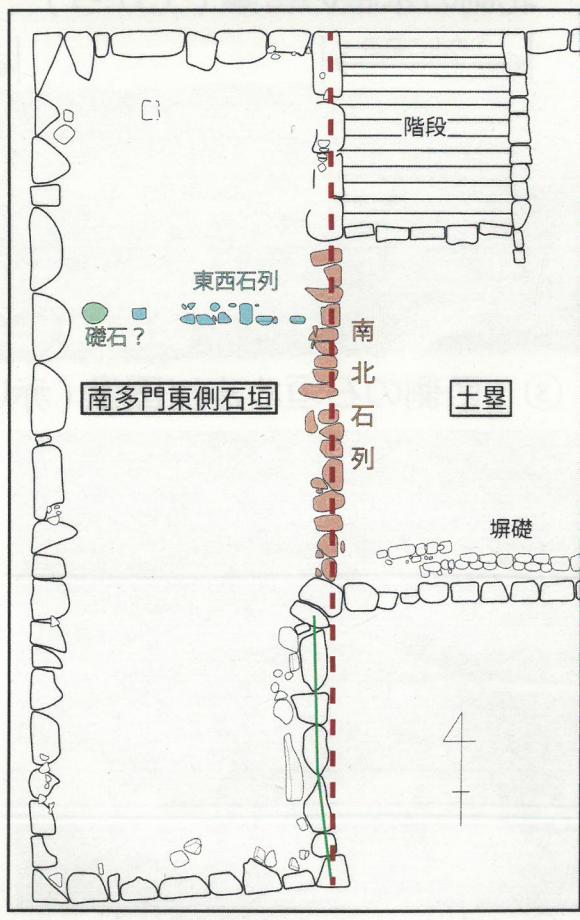
南北石列は北側の石垣と一直線に並びますが、南側の石垣とはズレます(⑤)。これは、南側の石垣が江戸時代後期の地震で崩落し、積み直されたためと考えられます。

⑤南北石列と南側石垣のズレ(模式図)

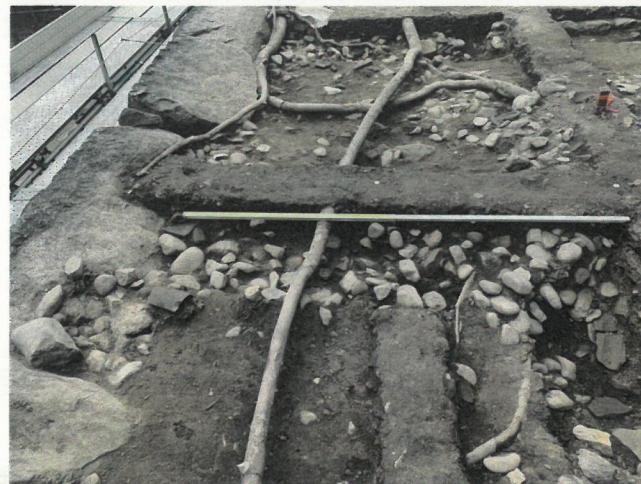
私たちが見ている石垣の裏側には、裏込め石(栗石)と呼ばれる、拳大の礎が詰められています。西側の裏込め石の充填幅は、築石(表面の石材)から2m以上ありますが、南側は約0.3mと、大きな差があります(①・②)。幅の違いは、機能差や時期差などを考えることができます。例えば姫路城では裏込め石の幅が平均0.5~1mある中、内船場蔵南石垣では0.3m以下で場所により途切れているところがありました。そのため、江戸時代後半以降の積み直しが指摘されており、南多門でも同様となる可能性があります。

① 西側の裏込め石

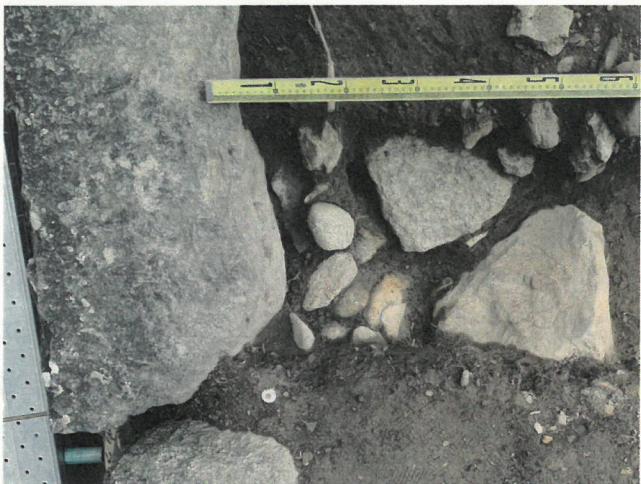
② 南側の裏込め石

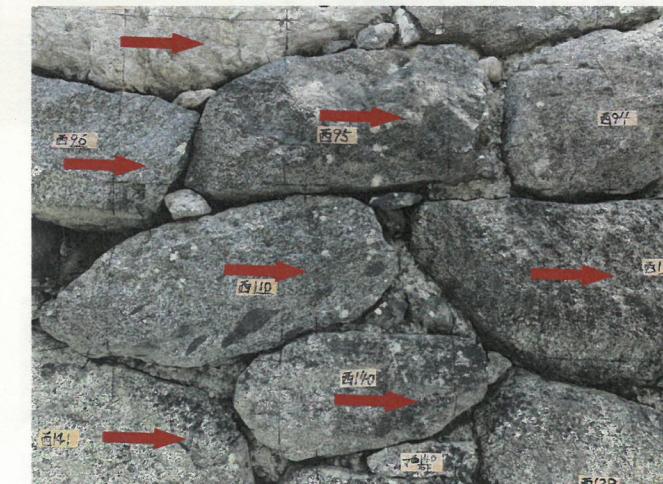
さらに、西側の石垣は長方形の築石を横方向に積みますが(③)、南側はほぼ同じ大きさの築石を斜めに重ねながら積みます(④)。これは「落し積み」と言い、幕末頃に誕生する積み方で、近代に盛行します。ポイント②と合わせ、南側が積み直されたことが分かります。

③ 西側の石垣

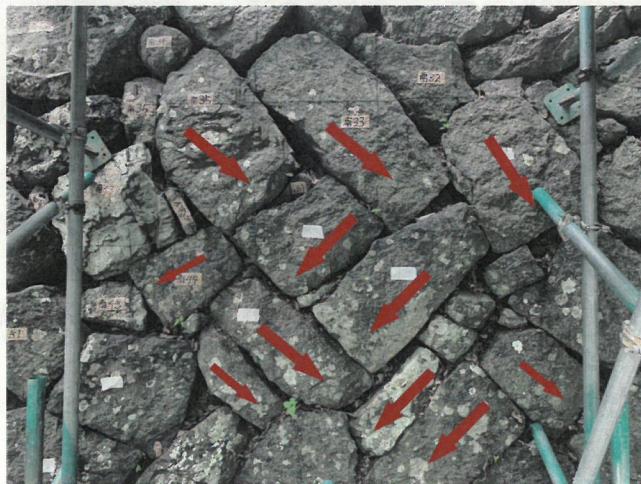
④ 南側の石垣(落し積み)
