# 吉田城址 発掘調査現地説明会資料

令和6年11月2日(土) 主催：豊橋市文化財センター

## 北多門北側石垣とは？

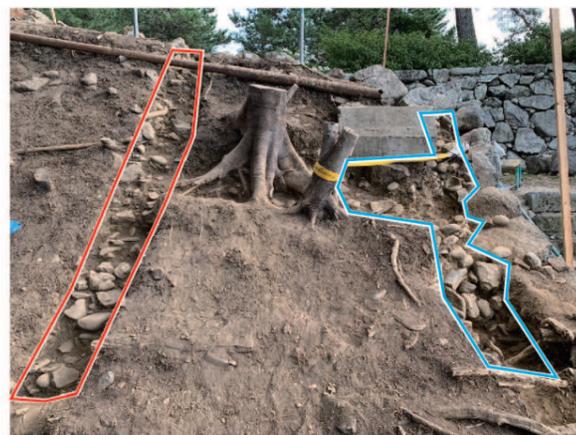
調査区北側には、豊川に面した土の法面があります。法面下方に腰巻石垣、上方には北多門の多門櫓部分と塀が建つ鉢巻石垣があります。法面の西側から階段に面した石垣の栗石を検出しましたが、階段に面した石垣から3m東側のトレンチからも栗石を確認しました(①)。階段西側の武具所跡の石垣は腰曲輪から天端まで石垣で積まれているため、階段東側も当初は腰曲輪から天端まで高さ約15mの石垣が積まれていたと考えられます(②)。徳川家光が、正保元年(1644)に全国の大名に命じて幕府へ提出させた『正保城絵図』と関連が指摘されている『三州吉田城図』や、宝永地震(1707年)の被災状況を描いた『地震破損図』に石垣が描かれ、前二者と石垣の形は異なりますが、安政地震(1854年)の際の『地震之節破損所之覚』にも描かれています(③)。なお、安政地震の際には土塀・腰巻石垣に被害が出ており、鉢巻石垣の一部は江戸後期に出現する落し積みとなり(④)、さらに戦前の古写真では土の法面が写るため、安政地震以降に土の法面に変更されたと考えられます。なお、現在みられる当初の石垣の栗石層は、瓦の特徴から江戸時代中期以降のものと考えられます。

① 豊川に面した法面

(赤線部：当初の石垣の栗石検出箇所、青線部：階段に面した石垣の栗石検出箇所)

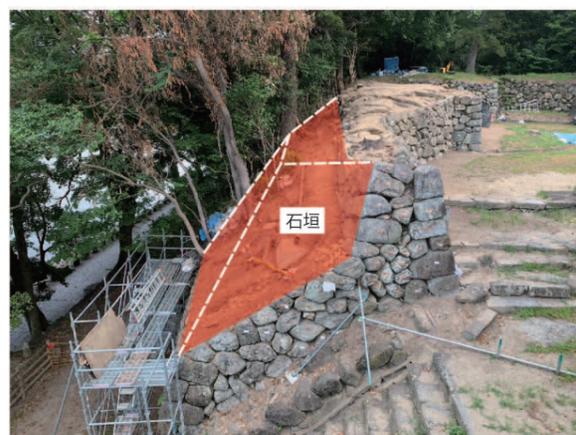
② 当初の石垣のイメージ

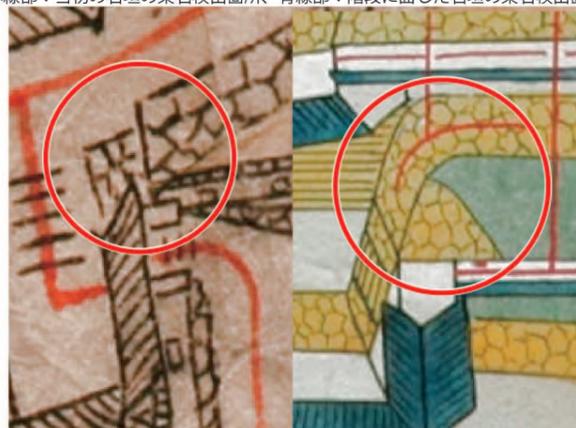
③ 絵図に見る石垣(○の部分)  
(左：三州吉田城図、右：地震之節破損所之覚)

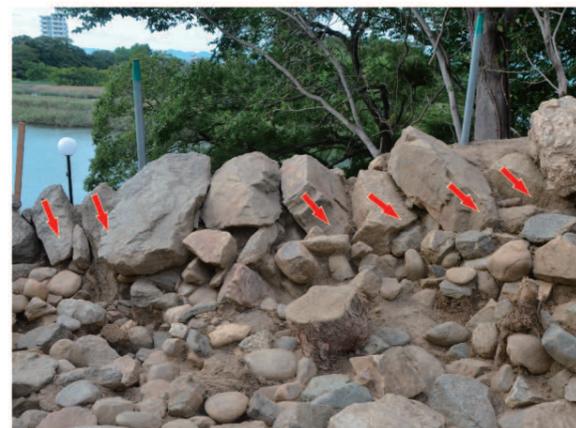
④ 鉢巻石垣の落し積み状石材(矢印)(背面から)

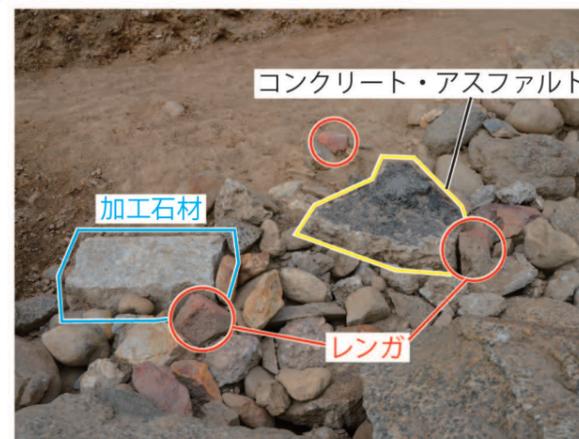
調査した石垣の南面と西面に、大きな孕みが見られていました。南面を解体すると、孕みよりも西側の栗石層からコンクリート片やアスファルト、レンガや四角に加工された石材が出土しました(①)。このことから、記録にない戦後の積み直しがあることがわかりました。南面東側の宝永地震(1707年)の積み直し部分と、コンクリート片などが栗石に混じる西側の間にV字状の目地が通り(③の矢印に沿った赤線)、その頂点の石材が割れ、割れた石材直上の石材がズレ動き、約30cmも石材が突出し孕みました(②・③)。V字状目地の上方に生育していた松の加重があったこと、さらに石垣前面の排水管設置が原因と考えられます。

① 栗石層内の近現代遺物

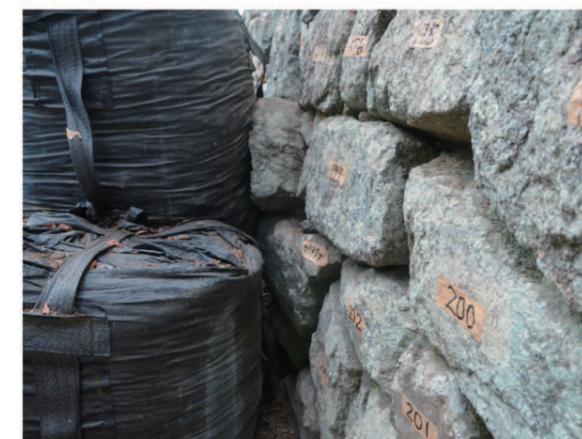
② 南面の孕み

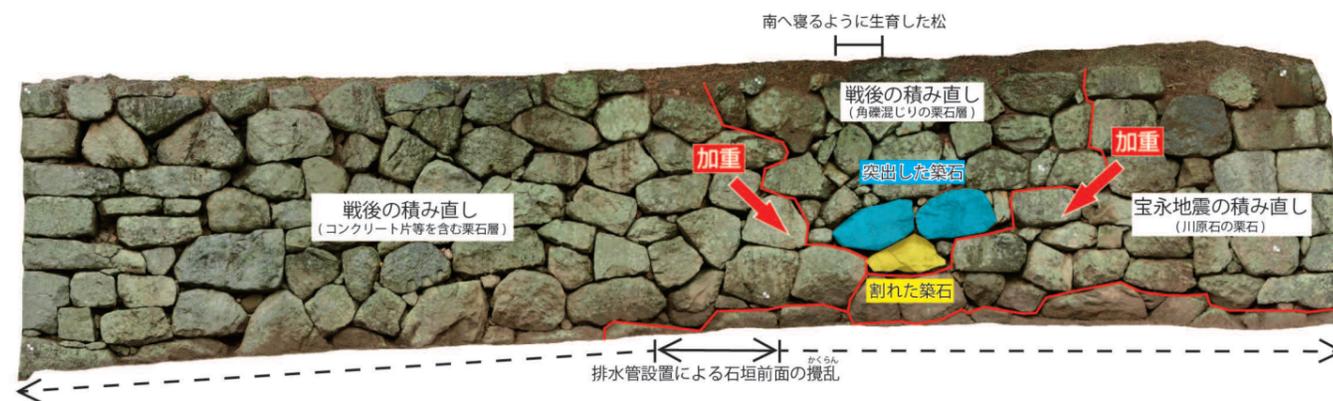
③ 南面の積み直しと孕みの原因

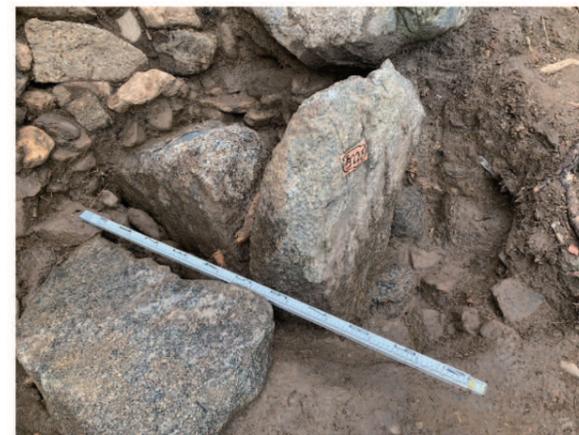
西面は安政地震(1854年)で崩落したことが絵図に記録されており、江戸後期に積み直されたことがわかります。多門櫓が建てられた鉢巻石垣の角にある算木積みの下方の石材の控えとなる長さが26cmと、今回の調査石垣の控えの平均値である56cmの約半分のみでした(④)。さらに、孕みの裏側に根が生えたことによる栗石の機能低下、昭和40年頃には存在した照明の基礎設置による栗石の状態変化や加重が起因となったと考えられます(⑤)。

④ 西面の控えが短い築石

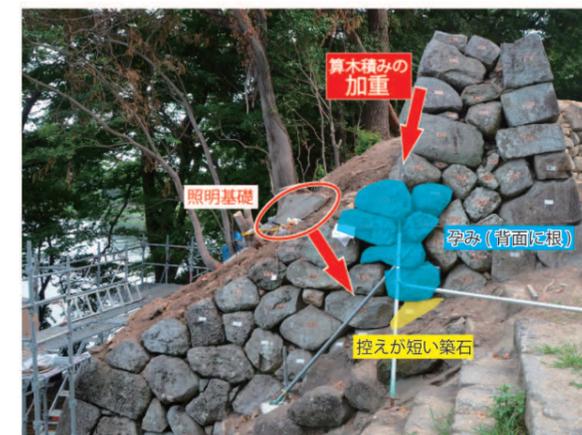
⑤ 西面の孕みの原因

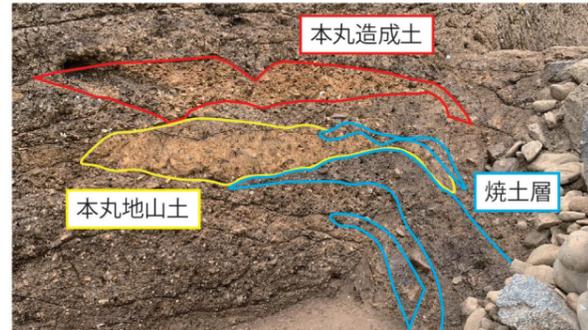
石垣の内部には栗石(裏込石)が敷かれ、さらに内側となる土塁があります。土塁は瓦が見られるため江戸時代に築かれたと考えられ、とても丁寧に版築をしています。一部の土は、過去の本丸調査でも確認された本丸造成土・焼土層・当時の地表面である地山の土を確認することができ、土塁を築く際に本丸の土も利用したことが分かります(①)。特に、焼土層は酒井忠次期～池田照政が鉄櫓の石垣を築く前(1565～90頃)の時期に形成されたため、この土塁が照政期以降に築かれたことが分かります。さらに、土塁の下から高さ1m以上の高まりが確認され、酒井忠次期以前の土塁の可能性もあります(②)。

① 土塁中に見られる本丸の土

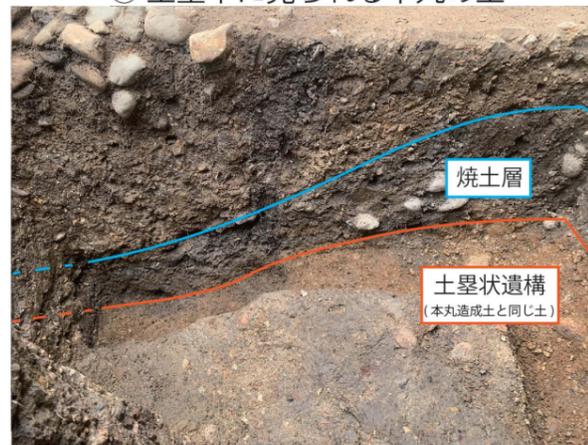
② 土塁下で検出した土塁状遺構と焼土層

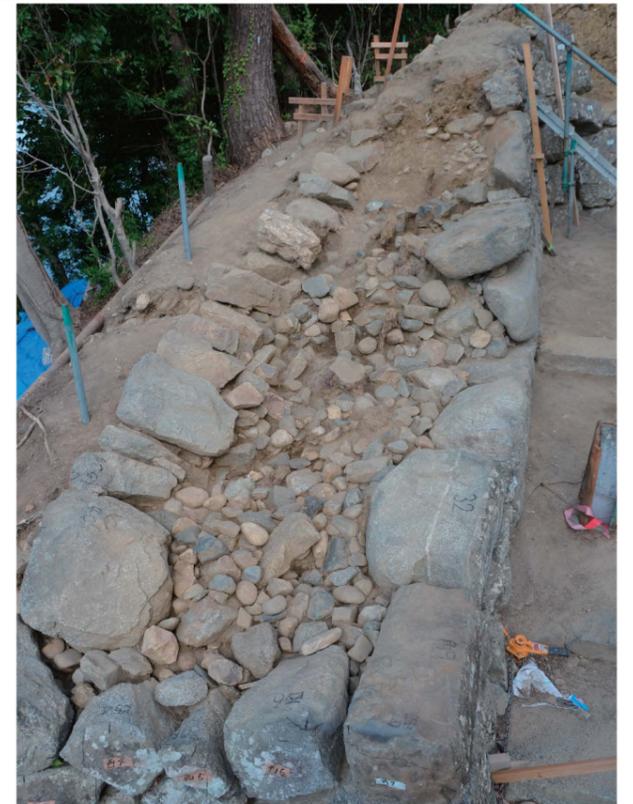
解体石垣西端の、江戸時代には北多門の多門櫓部分が建てられていた石垣を解体すると、内部には土塁がなく、粘性土を多含んだ栗石層のみでした(③)。栗石層は円滑な排水と土塁から築石へかかる土圧の軽減機能を持ちますが、粘性土が25%以上含まれると粘性土の性質に変化します。石垣上方は固く突き固められており、栗石層への土砂の流れ込みは考えにくいですが、そのため、栗石層だけでは石垣を保てないと当時の人が考え、粘性土をわざと含ませて築いた可能性があります。

③ 解体石垣西端内部の状況
