# 吉田城址 発掘調査現地説明会資料

令和7年11月1日(土) 主催：豊橋市文化財センター

## 今回の修理石垣とは？

今年度は、崩落する危険のあった本丸北東隅石垣、裏門南側石垣の二か所の石垣の解体修理に伴い、発掘調査を実施しました。

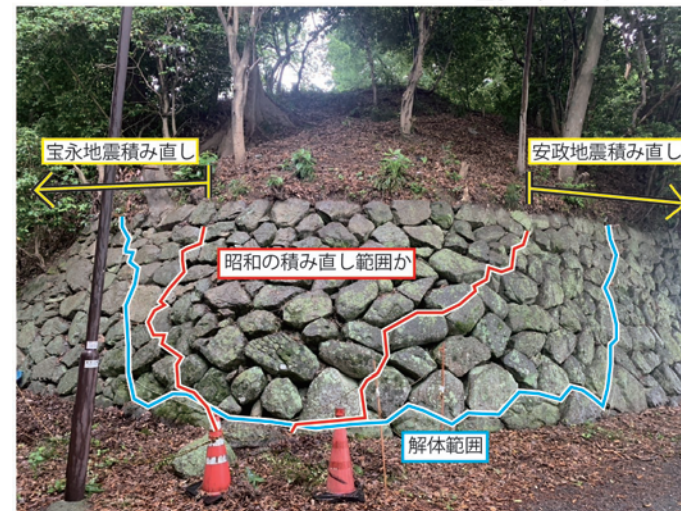
吉田城は宝永4年(1707)の宝永地震、嘉永7年(1854)の安政東海地震の被災記録が残ります。これらを含め、江戸時代前期から現在に至るまでの石垣の状況を確認できます(①～④)。これによると、平面がカーブを描く構造は、江戸前期にはすでに存在した事がわかります(①)。本調査区は宝永・安政地震の積み直し箇所となりますが、両積み直し部分を挟むように様相が異なる箇所があります(⑤)。また、裏込め石中にこの範囲と対応するように大型の裏込め石が見られました(⑥)。この根石下からコンクリート・レンガが出土したため、この範囲は昭和の積み直しと考えられます(ポイント3参照)。

⑤昭和期積み直し範囲(解体前)

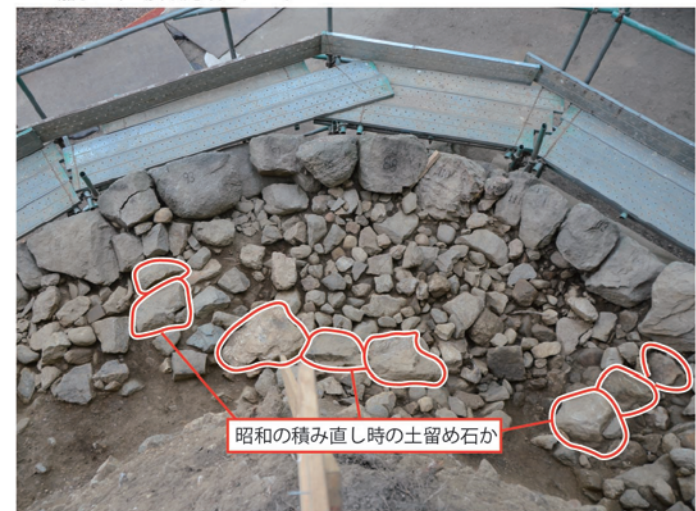
⑥昭和の積み直し境界(2回目調査時(9月))

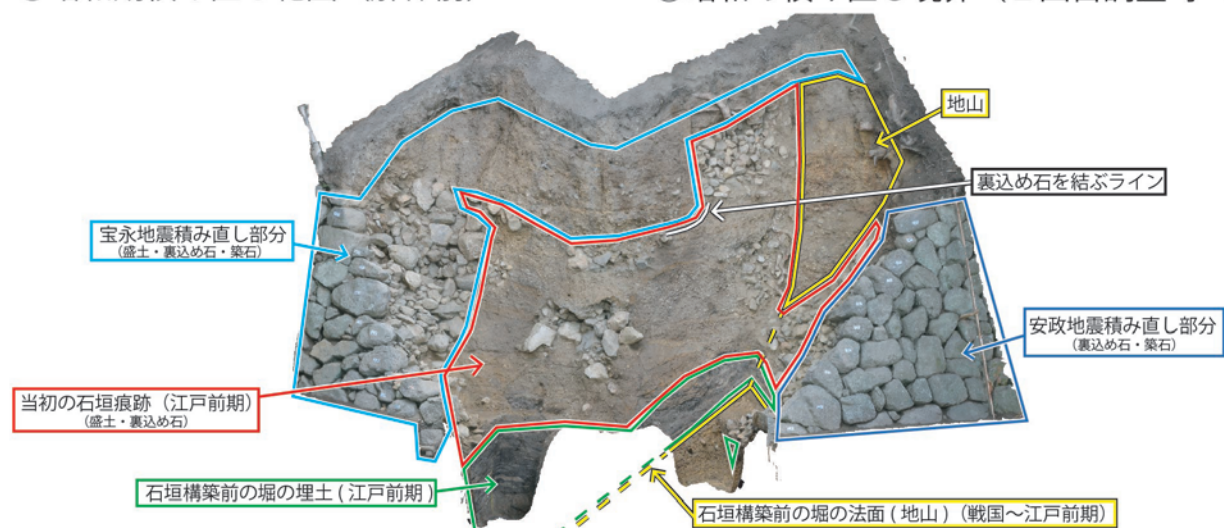
石垣内部の土塁には、裏込め石が部分的に見られます(⑦)。一部の裏込め石は土層(ライン)で結ぶばれ、この上下で土層の様相が異なります。そのため、ラインの上下で時期差がある可能性があります。ラインを構成する裏込め石は宝永・安政期の石垣に伴わず、瓦を含むためラインの下は江戸前期～宝永地震の石垣の痕跡(⑦赤部分)、ラインの上は宝永地震の積み直しの可能性があります(⑦青部分)。また、石垣の下は黒色土層より池田照政期の軒丸瓦と近世丸瓦が出土しました(⑦緑部分)。そのため、黒色土は石垣構築以前(戦国末期～江戸前期)の堀の埋土の可能性があります。これにより、現在の本丸東側の内堀が掘られた際(池田照政期)にはこの場所に石垣はなく、江戸前期に土塁のハバキ(補強)として本石垣が築かれた可能性があります。

⑦ A地区の概要(現地説明会時点)

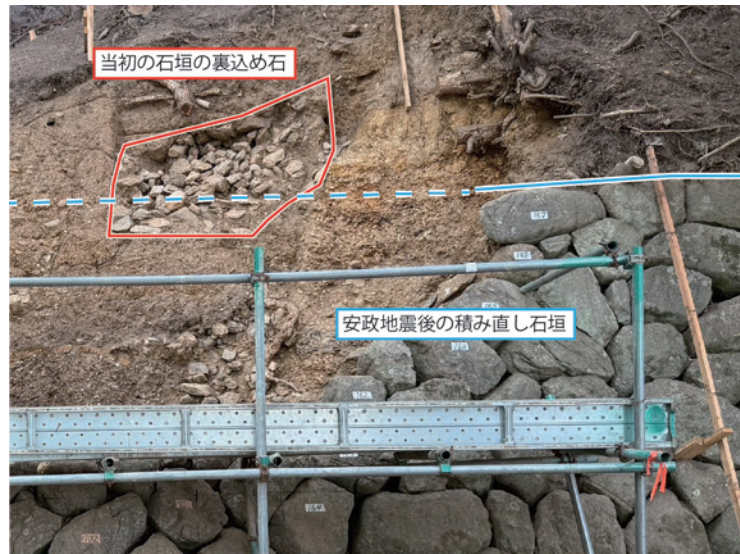
ポイント1で紹介した当初の石垣の裏込め石の天端は標高約 9.5m、対して現在の宝永・安政期石垣の天端は標高約 8.4m と、1mの差があります（①）。このことから、江戸時代前期（当初）の石垣は今の3mより高い高さ約4mであった可能性があります。

①安政地震積み直し石垣と当初の石垣の裏込め石

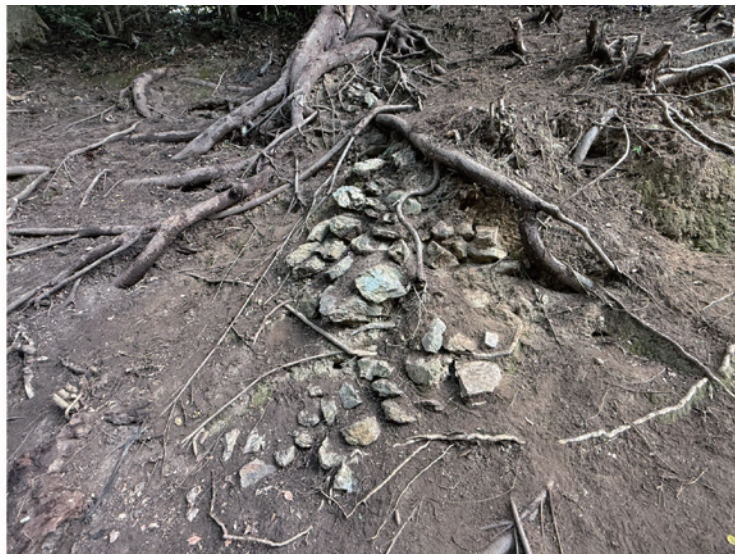
解体した石垣の南側は、土の法面（土羽<sup>どは</sup>）となっています。この土羽に、裏込め石が露出していました（②）。裏込め石の材質・標高から、これは当初の石垣の裏込め石である可能性があります。江戸時代前期の絵図には、石垣は金柑丸から内堀へ下りる階段付近まで伸びています（ポイント1①）。同様な表現は、宝永地震の被災記録にも見られます（ポイント1②）。しかし、安政地震の被災記録には、階段より北側の門付近で石垣が途切れます（ポイント1③）。そのため、宝永地震～安政地震の間に、石垣の規模は縮小された可能性があります。

②解体石垣南側の土羽に露出した裏込め石

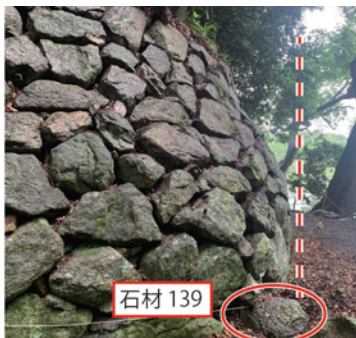
解体石垣の中央下部に、石垣から飛び出す石材 139 があります。これはコンクリートの存在から昭和に積み直した石材と考えられます。これが 2007 年～2016 年に石垣の外側へ倒れたことで空間が生まれ、上方の石材がその空間へ向かい下にズレたことで、孕んだことがわかりました。石材 139 の背後に根があり、これが下方から突き上げたことで石材 139 が倒れたと考えられます。北面を形成する根石も、同じ根により前方へ押し出されていました。

①石垣の孕み状況（6 月撮影）

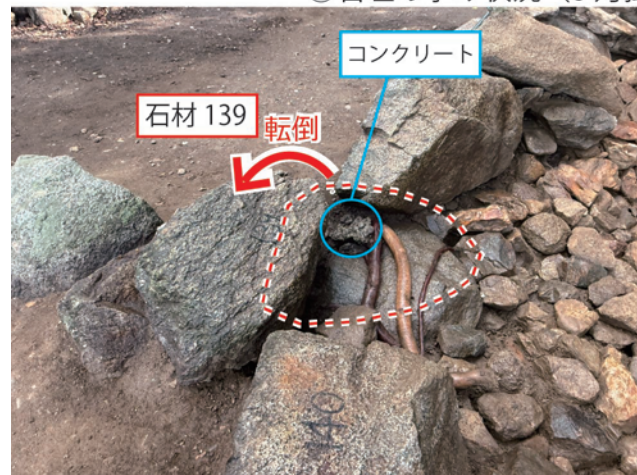
②孕みの原因となった石材と根

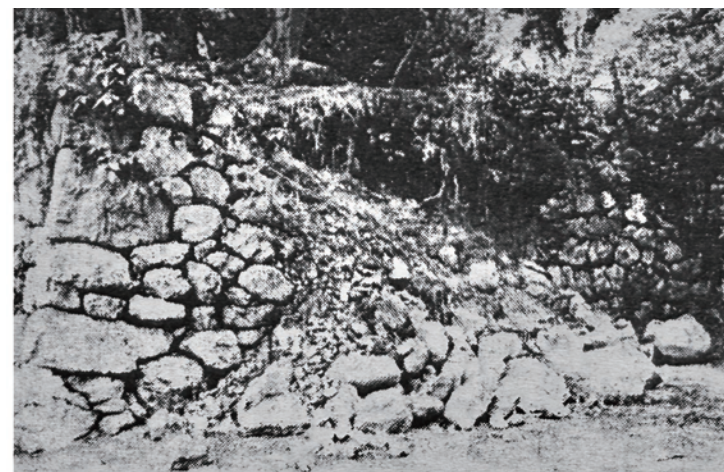
北側石垣南面は中央付近が昭和 46 年に崩落しました（①）。その際の写真と南面東側は現状と変わらず、東面・北面は崩落しなかったと考えられます（②・③）。しかし、発掘調査前から裏込め石が天端に露出し、整形された天端面が見られなかったことから、本来の石垣は現状より高いものであった可能性があります。裏門は安政地震では倒壊していないことから、安政地震から昭和 46 年の間に現在の姿になった可能性があります。また、南面に伴う可能性がある中型石材（土留か）を確認しました（④）。宝永地震では裏門が倒壊しているため、この際のものである可能性があります。

①裏門北側石垣南面の崩落風景（昭和 46 年）

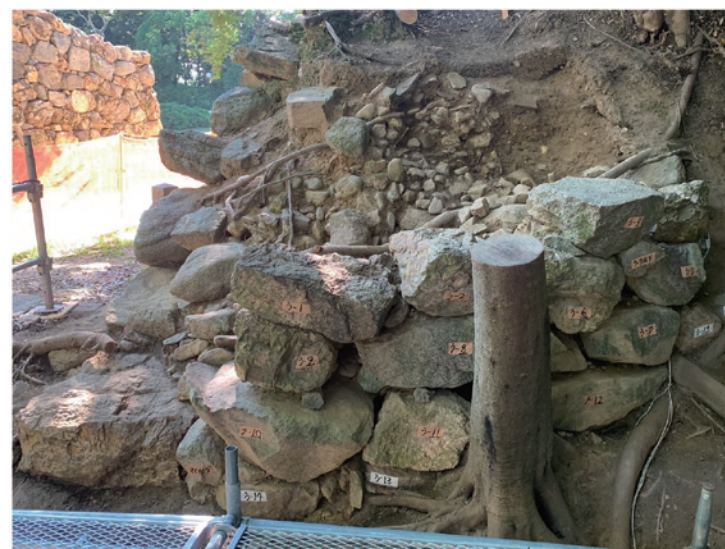
東面が前傾した原因は、根石付近の樹木の根が石垣の下から内部へ伸びたことで突き上げられたためと考えられます。

②裏門北側石垣の東面（解体前）

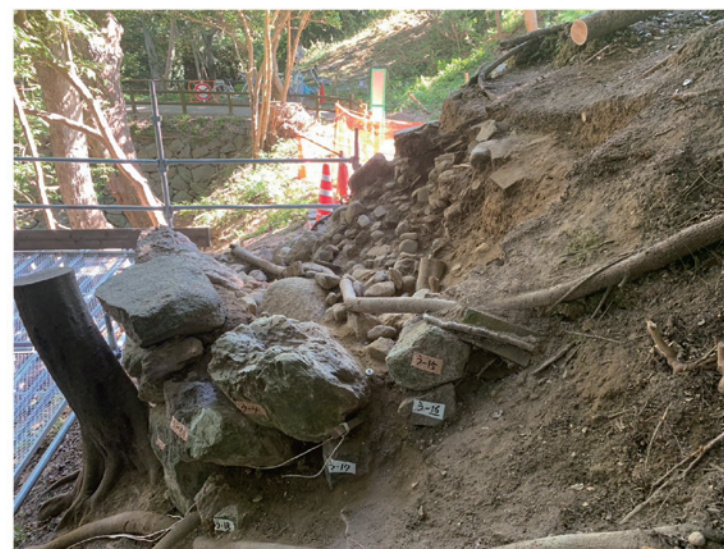
③裏門北側石垣の北面（解体前）

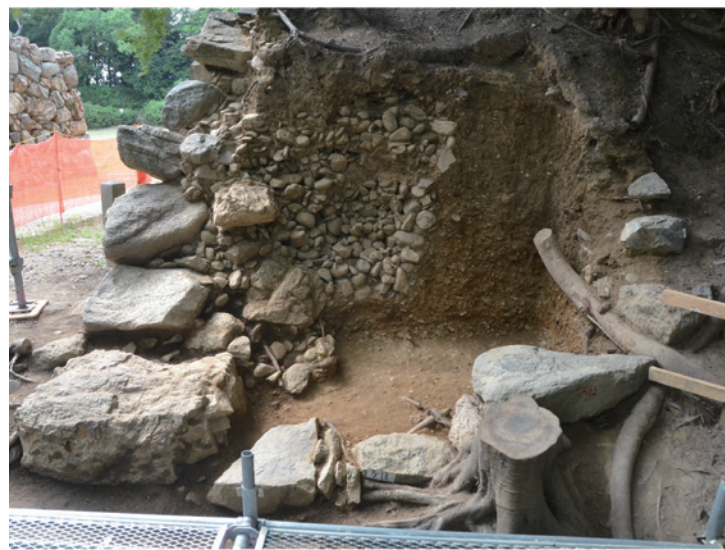
④裏門北側石垣の東面（解体後）

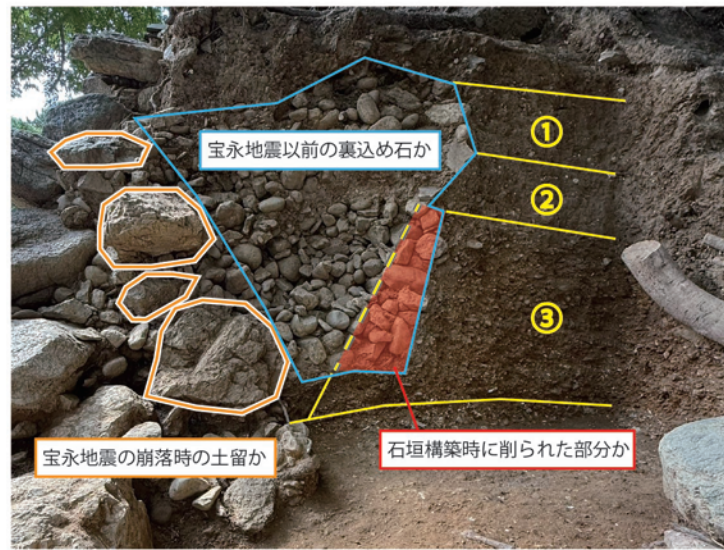
裏込め石と土塁の境界は①層・②層は鋸歯状となり、裏込め石と土塁と一緒に構築されたことを示します（⑤）。しかし、③層は裏込め石により、一部削られている様相を呈します。そのため、元々は③層は石垣を伴わない土塁であり、石垣を築くにあたり土塁を削った後に、築石・裏込め石を積みながら①・②層を構築し、石垣が積まれた可能性があります。令和 3 年度の南側石垣発掘調査で確認された、石垣構築以前の土塁の天端と③層の天端の標高が合うことから、南側石垣のものとセットになる可能性があります。

⑤石垣内部の土層
