いもう 葦毛通信

平成 27 年 5 月 15 日
豊橋市文化財センター
TEL : 0532-56-6060

No. 22

1、バックホーによる作業－4

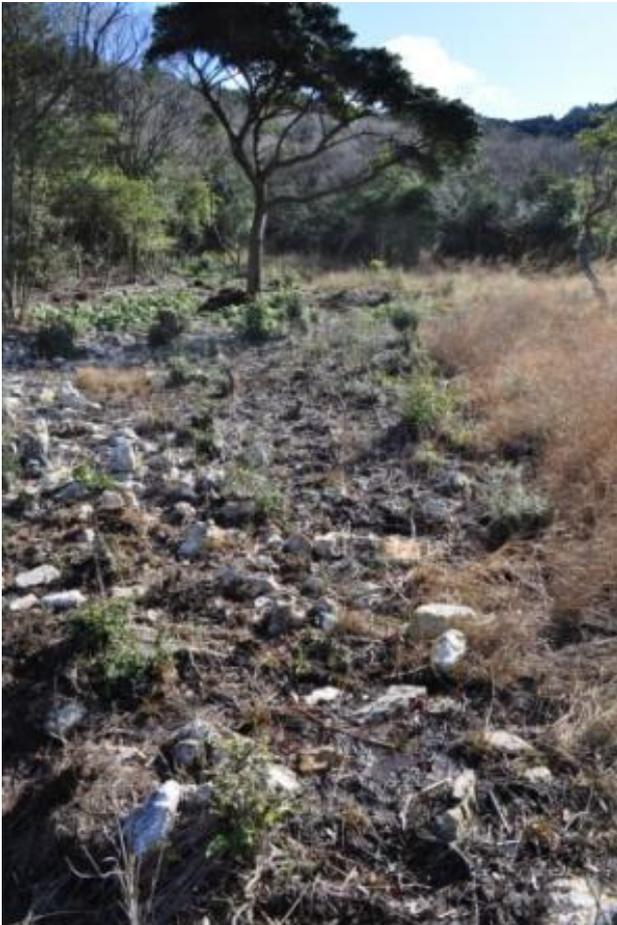
G-1 地点

G-1 地点のコシダを刈り取った所(作業前)

G-1 地点の林縁部のコシダ群落は南北に長く伸びています。水は南から北に流れており、一の沢と呼ばれているところです。バックホーで抜根したのちに表面の土を薄く剥いで湿地東側のやや高くなった方にコシダ群落に沿うように播き出しました。また、バックホーでの除去作業ののち、手作業で残った木の根やコシダの根を丹念に除去しました。バックホーでは大まかな作業しかできませんので、細かな作業は人手で行います。

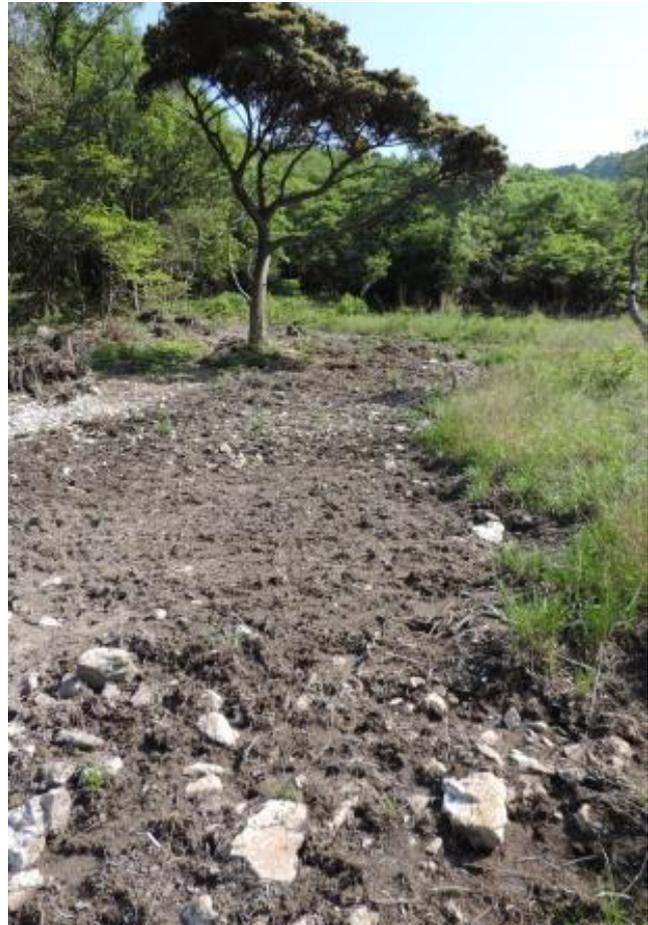
バックホーによる剥ぎ取り・播き出し(作業後)

播き出したところは礫がゴロゴロした裸地でチャートの白い礫が目立っていたところですが、やや乾燥してあまり植物が発芽しなかったところです。この上に土を播き出したので、地表面は土の層になり、黒くなっています。コシダがあったところは元々湿地だったので水分が多く、元の湿地に戻り、シラタマホシクサ、ヌマガヤ、イヌノハナヒゲ等の湿性植物が出現すると予想しています。東側に播き出したところは、やや乾燥していましたので、そのような環境に適合した植物が出現するかもしれません。いずれにしても、今後モニタリングを続けていきます。

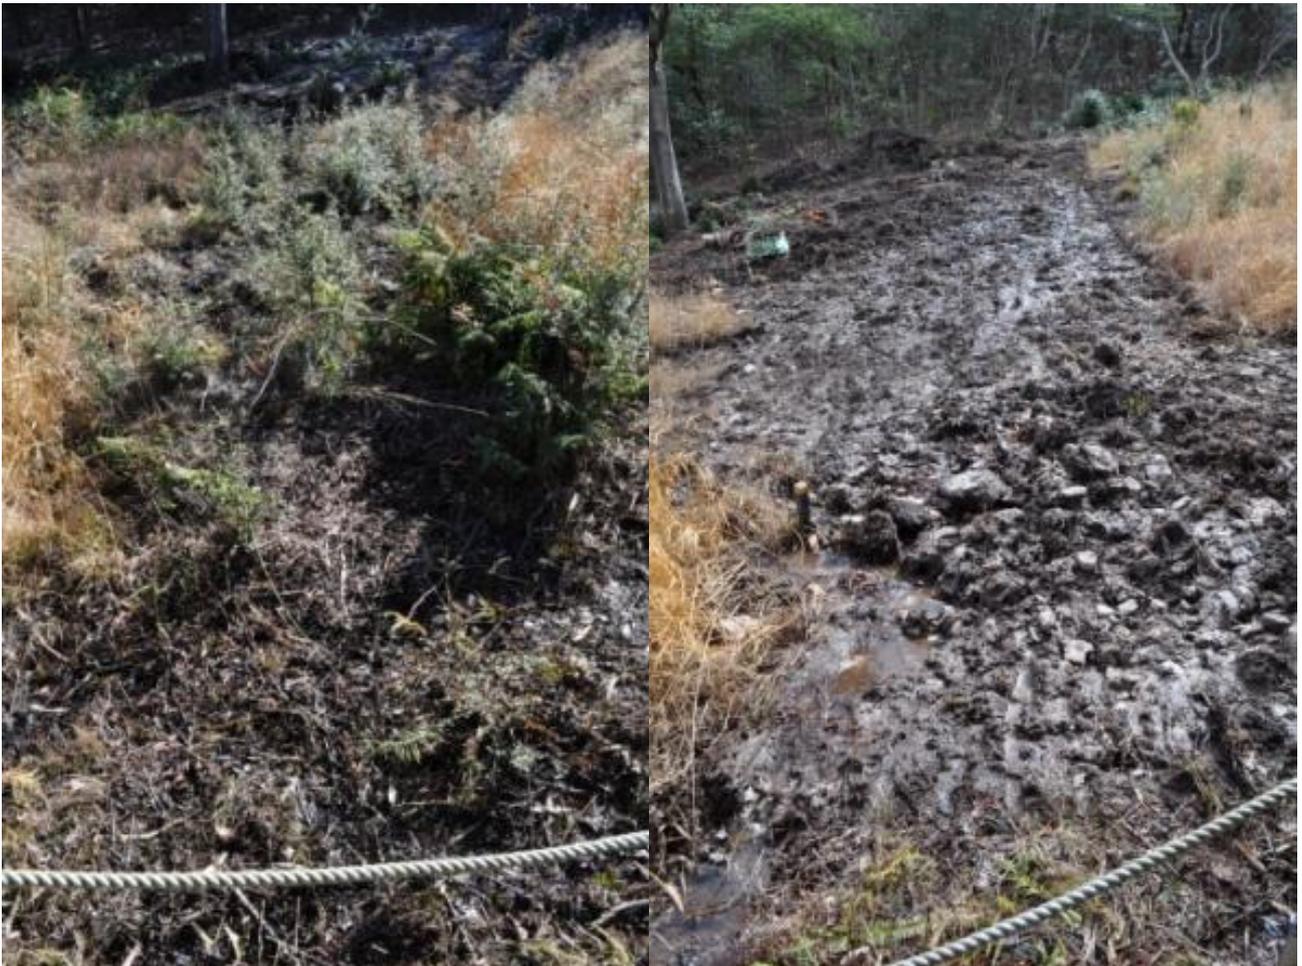
G-2 地点

G-2 地点の島状部は一の沢を横断するようにして伸びていました。コシダとネザサが優勢で、イヌツゲ等の木があり、盛り上がり大きな島状になっていました。平成 25 年度

G-2 地点島状部（作業前）

バックホーによる剥ぎ取り（作業後）

に木を伐って、コシダ等を除草して経過を観察しました。イヌツゲはヒコバエが伸び、ネザサ、コシダ、ノイバラ等が若干出てきましたが、湿地には戻りませんでした。中心部は表土が溜まってやや高くなり乾燥化していました。

そこで、バックホーでイヌツゲ等の根を抜根して、表土を剥ぎました。剥いだ表土は、東側の湿地の脇に播き出してあります。表土を剥ぐと、すぐに大小の礫が現れました。表土の除去は礫が現れたところまでで、黒い土を残すようにしました。表土を除去するとすぐに黒い土の上を水が流れ出しました。水の流れは、流れているのが目に見える状態で、豊富な水量があったものが、表土に埋まり分からなくなっていたのが分かりました。表土を除去した直後は全体に黒い土が目立ちましたが、雨にたたかれると新たにできた水道を中心に、表土が流され、下層の灰白色の土が露出しているところも見られようになりました。全体が湿地に戻りましたが、水の流れがあるところ、小さな水たまり、黒い土のところ、灰白色の土のところ、やや乾燥気味のところ等様々な小さな環境の違いが見られます。今後は、周辺の作業を行っていないところと比較しながら観察を続けます。

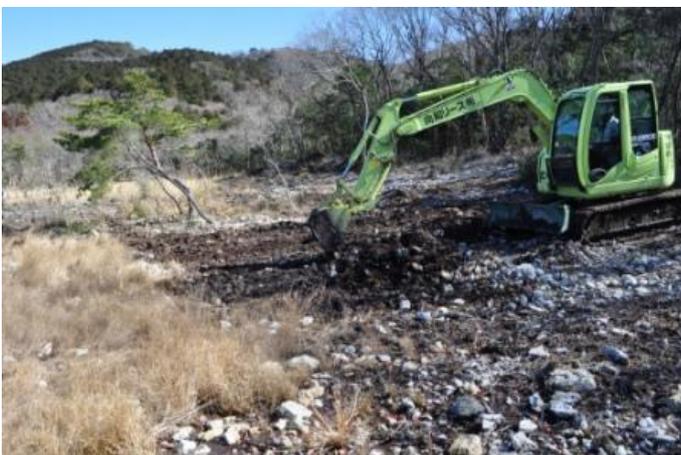
このG地点の地形を細かく見ると、南側は傾斜のある斜面で、傾斜が緩くなる傾斜変換線あたりが湧水線になっているようです。この湧水線を越して湿地周辺部までが森になっていたのも、木を伐り、除草して、表土を剥ぎました。しかし、湿地に近い部分は水が湧き出して湿地状態になりましたが、そのすぐ上の部分はわずかに高くなっており、礫が目立つ裸地のままで乾燥してあまり植物の発芽がみられませんでした。そこで、わずかに高くなっているところの砂礫層を剥げば、その下の水が地表面に出て湿地になると予想して、この部分の砂礫層を5～10 cmほど薄く剥いでみました。剥いだ礫は剥いだ所のすぐ上に置き、わずかに高い土手状になっています。

G地点砂礫層除去作業(西から)
薄く砂礫層を剥いている

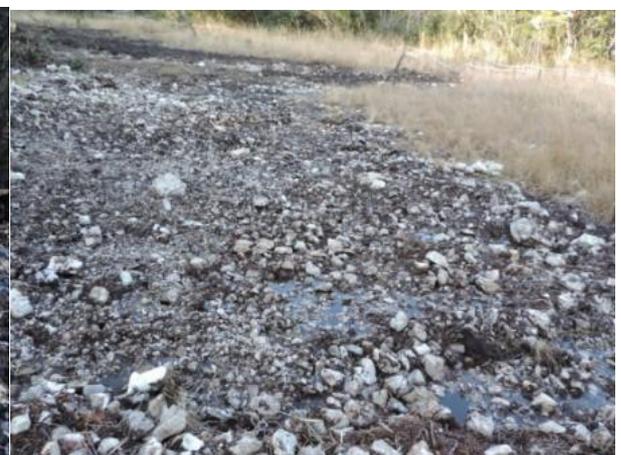
砂礫層を除去すると、予想通り地表面に水が現れ小さな水溜り状になるところも見られるようになりました。これから経過を観察していきますが、湿性植物が礫の間に溜まっている土の中の埋土種子から出現してくるものと予想しています。

作業後の状況(東から)
水が地表面(砂礫層)に現れている
