# いもう 葦毛通信

No. 59

## 1、バックホーによる作業－3(一の沢作業報告－2)

### 一の沢湿地上流部（西から東へ）

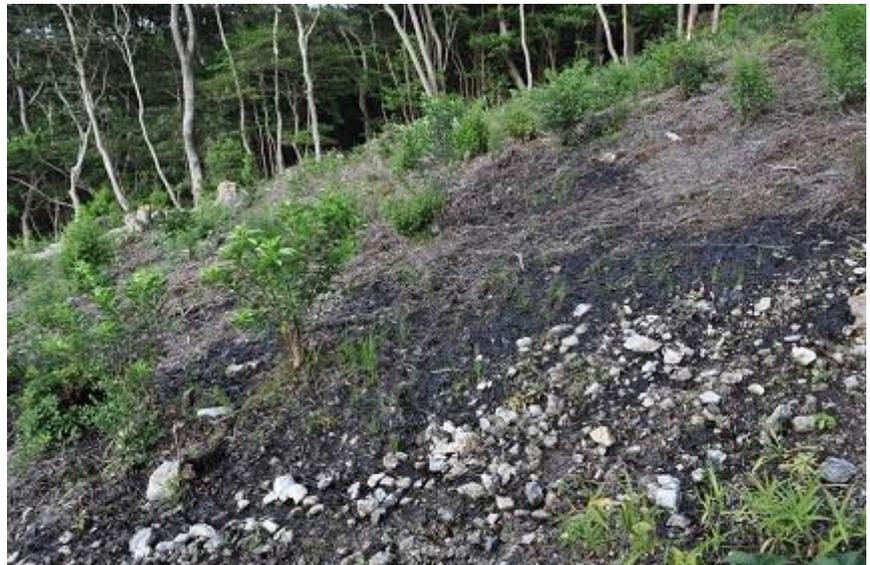
一の沢湿地の上流部は地表面の多くが厚くコシダの根で覆われていました。右上の写真は作業前の状況で、木を伐って1年目の状態です。切り株からはヒコバエが伸びて球状になっているのが数多く見られます。

写真手前は水に洗われた礫が目立ちますが、この部分が一の沢の水道になります。奥にはコシダの根の層が厚く堆積しており、コシダの茎が地表面に多く残っています。このコシダの根の層と水道との間からは葦毛通信 No. 56 で報告したようにトウカイコモウセンゴケ、ミミカキグサ、ホザキノミミカキグサ等の食虫植物が発芽し開花しました。今回の作業ではコシダの根の層を丁寧に除去しました。厚さは5～10センチ程度でした。

作業前（2017年8月5日）

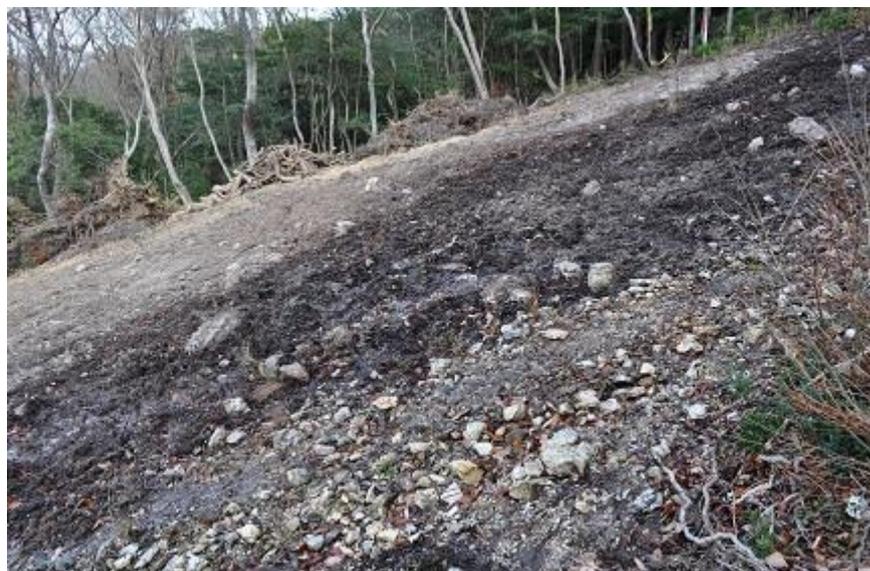
右下の写真は除去後の状況です。写真右上から左下に向かって黒色土が見えています。この部分にコシダの根が厚く堆積してしま

作業後（2017年12月24日）

た。コシダの根の層を剥ぎ取ると、ところどころに 50 cm 程度の大きな礫が隠れていたのが分かりました。根の層の下の黒色土（土壌シードバンク）は湿っており、水分量が多く、ここから多くの湿生植物が発芽すると予想しています。

左上の部分は灰色で乾燥しており、コシダの根は多くありませんでした。この部分はやや乾燥した草地になり、この環境に適した植物が発芽してくると予想しています。

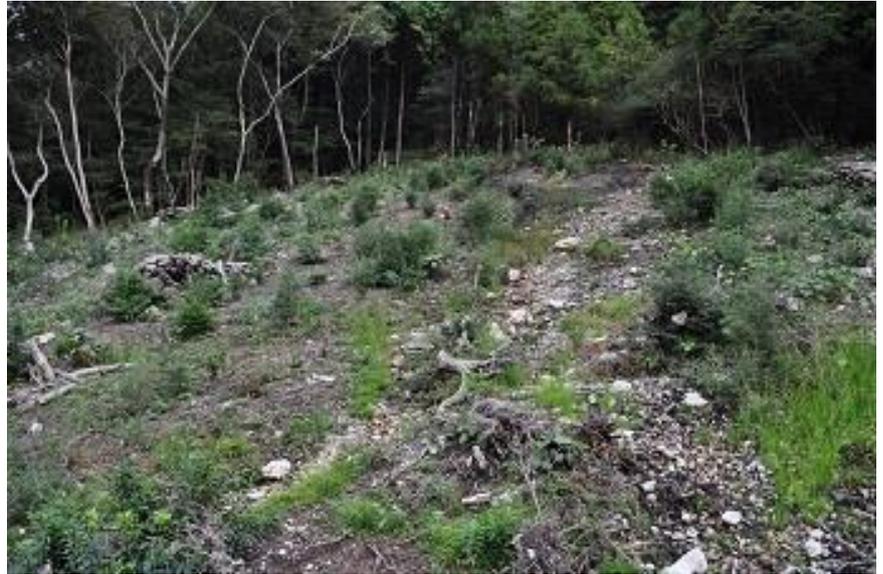
一の沢湿地上流部は完全に森林化していたところです。右上写真の奥は国有林で暗い森に覆われ、その中では部分的にコシダやネザサが大きな群落を形成しています。一の沢湿地も木の伐採前は同様に暗い森に覆われていました。

右上写真の右上から下の中央に向かって水が流れており、礫が目立つ水道になっています。これが一の沢で、この水道の左側（東側）にはコシダの根が厚く広く堆積していました。右側にもコシダの根の層は広がっていましたが、左側よりは狭い範囲です。今回のバックホーの作業では、この右側の部分の抜根ができませんでした。しかし、抜根を行った部分と行わなかった部分との比較ができるので、その変化の違いについては結果が分かり次第、順次報告していくつもりです。

作業前（2017年10月20日）

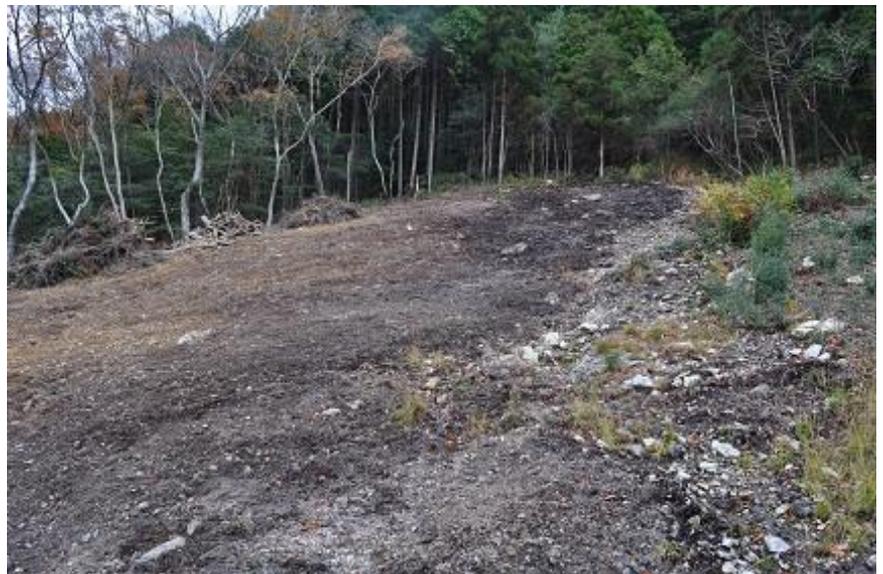
コシダの根があったところでは、葦毛湿原内の他の地点と同様に木を伐っただけでは湿生植物はほとんど発芽しませんでした。また、コシダの根の層があるところは湿っており、一定の水量が確保でき、湿地に戻る部分だと予想できました。今回の作業はコシダの根の層だけを除去するようにして、その下にある黒色土をできる限り残すようにしました。この黒色土が地表面に最も近いところにある土壌シードバンクになります。ネザサの根に付いていた黒色土もネザサの根を潰して振り撒いて、その場に残すようにしました。つまり、土壌シードバンクの撒き出しを行ったことになります。水道の上にも黒色土を撒き出し水道が埋まっている部分もあります。

作業後（2017年12月10日）

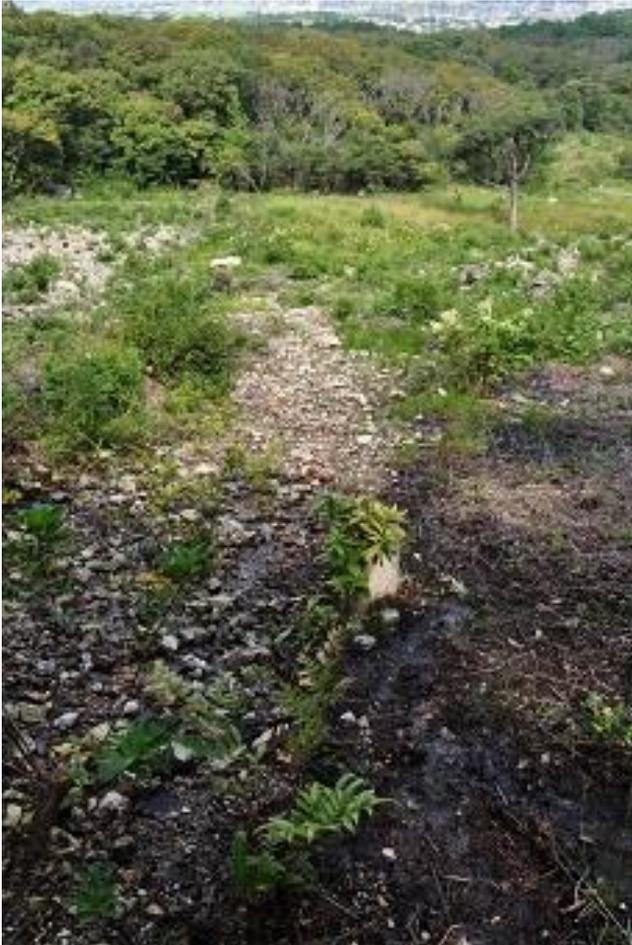
**作業前（2017年9月7日）**

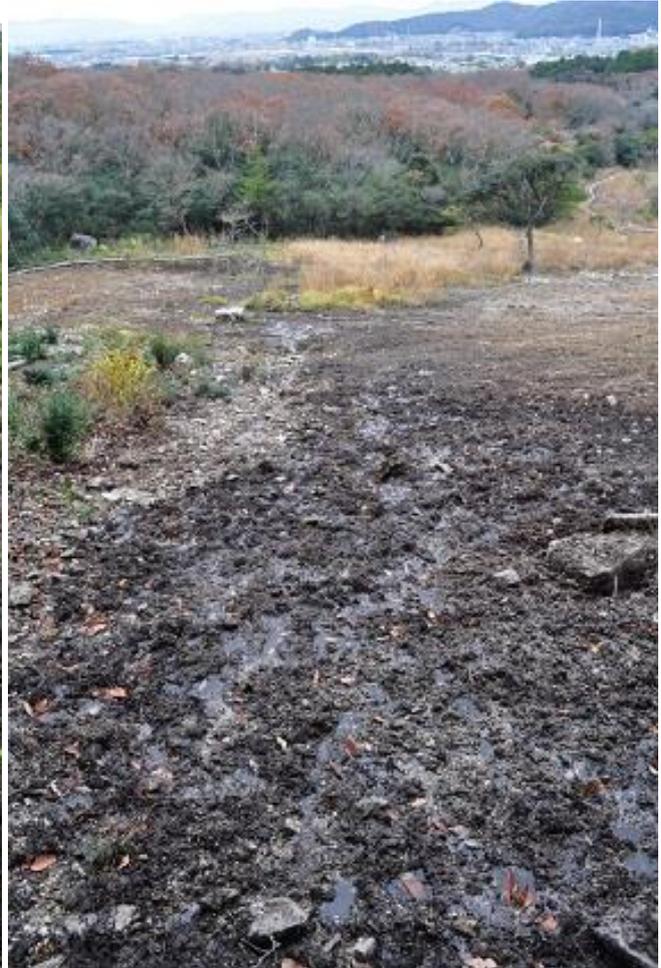
**作業後（2017年12月10日）**

上の写真は一の沢の上流部から下流部（湿地中心部）を見たところです。手前の部分はコシダやネザサの根を剥ぎ取って潰して黒色土（土壌シードバンク）を水道の上に撒き出したところです。奥の下流部がかろうじて残っていた湿地中心部ですが、周辺部のネザサの根を除去し、同様に黒色土を広く撒き出した状態になっています。

今後、一の沢の水の流れで洗われて撒いた黒色土が落ち着いていけば、多くの湿生植物が埋土種子から発芽し、これまでの他地点の結果からは少なくとも3年後には良好な湿地として復活してくると予想しています。

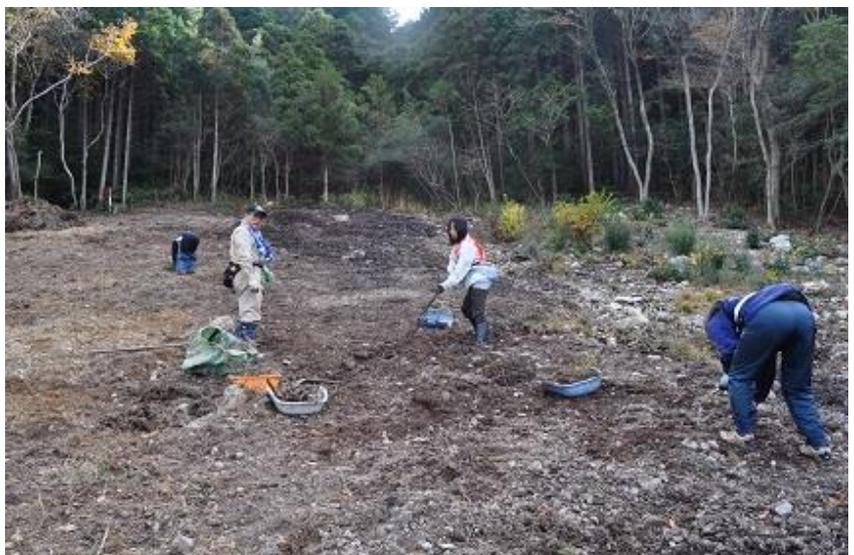
右写真は一の沢湿地上流部で手作業による根の除去作業を行っているところです。ほとんどは手で拾い集める作業ですが、一部の太い根は唐鍬で掘り起こしています。50 cmほどの立法形の自立袋に入っていきますが、相当な量があります。これらの根を十分に除去しないと植物の発芽を阻

**一の沢湿地上流部での根の除去作業（2017年12月5日）**

害してしまうようです。

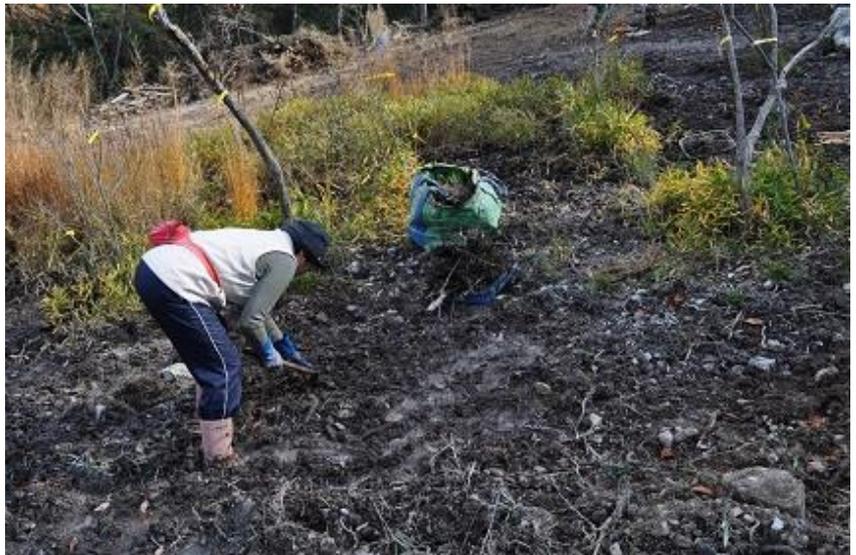
右写真は一の沢湿地下流部での作業です。根を集めるのに発掘作業で使っているネジリ鎌（草掻き）を使用しています。写真手前には多くの木の根が残っています。これらの根やネザサの根を丁寧に除去します。作業により踏み荒らしたようになりますが、整地は行わず、そのままにしています。それは、小さな水溜り等ができ、水分量の違いに見られるような多様な環境にするためです。

一の沢湿地下流部での根の除去作業（2017年12月5日）
