### 1、バックホーによる作業－4(O・X・Y地点)

O・X・Y地点は葦毛湿原中心部の北側に当たり、常緑樹を中心とした暗い森になっていたところでした。木を伐採したところ、O地点とX・Y地点の間には水路が直線的に伸び、O地点は水路に向かってわずかに傾斜して低くなっていることが分かりました。

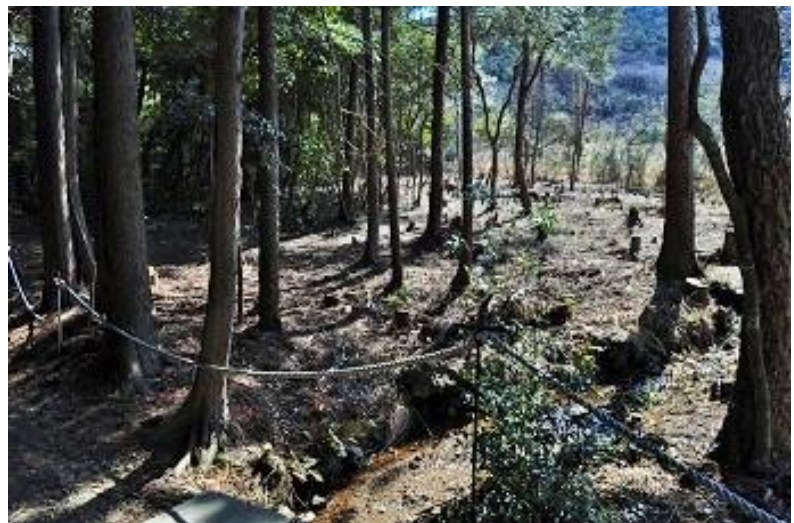
Y地点の北西側（右上写真）は伐り残したヒノキが残っています。水路に近いところはやや低くなっており、地表面が湿っているところ（右上写真中央部）も見られました。このようなところは地表面にたまった葉や腐葉土を丁寧に除去すれば湿地に戻るところです。

Y地点作業前（2018年2月16日：北から）

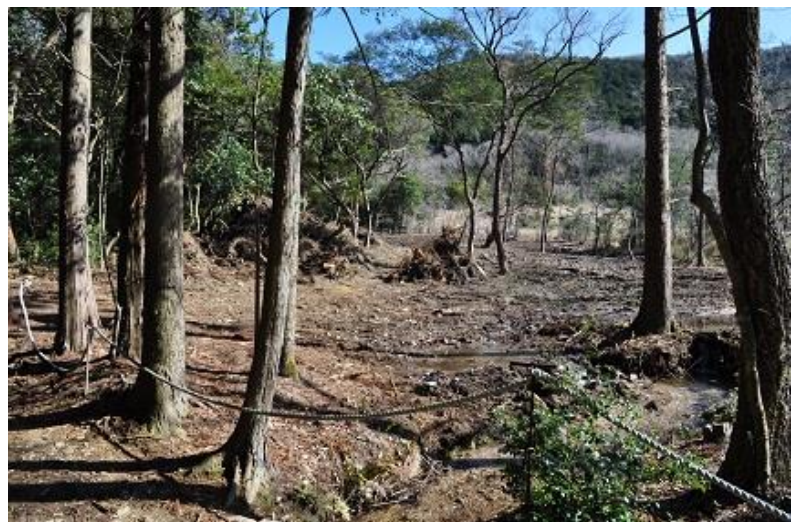
バックホーでの抜根の際に伐り残したヒノキも除去し、地表面の腐葉土も除去したところ、予想通り下から水が湧き出して湿地状態になりました（右下写真中央部）。この部分には柔らかい灰色土層が溜まっており、バックホーのキャタピラが沈み込むほどでした。灰色土層の上には薄く黒色土層が見られ、これが土壌シードバンクで、埋土種子が多く含まれていると予想しています。下層の灰色土層にも埋土種子は含まれていると思われますが、攪乱はできる限り上層の黒色土層の範囲で納めるようにしました。

Y地点作業後（2018年3月10日：北から）

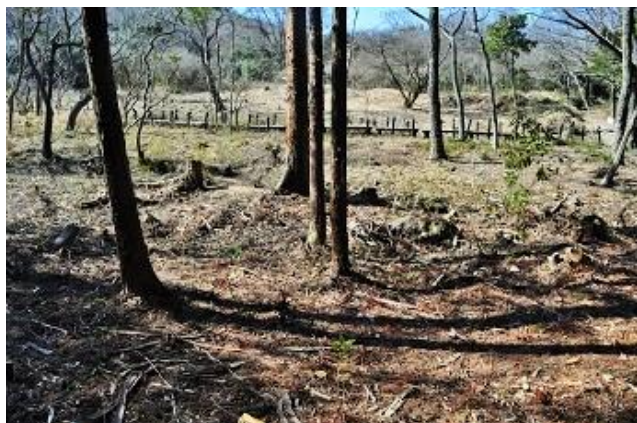
ヒノキの間で地表面が湿っていたところ（下左写真）は、木を抜根して腐葉土を除去すると水が湧き出し浅い池状になりました（下右写真）。写真を撮った2日ほど前にかなり強い雨が降りましたので池状になっていますが、天気が続けば水位が下がり湿地状になると予想しています。

**Y地点作業前**（2018年2月16日：東から）

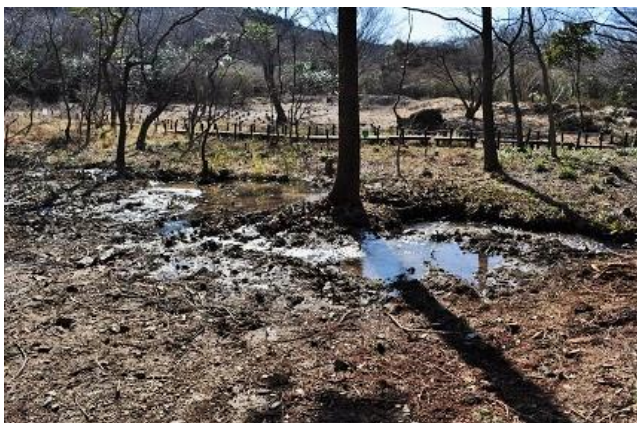
**Y地点作業後**（2018年3月10日：東から）

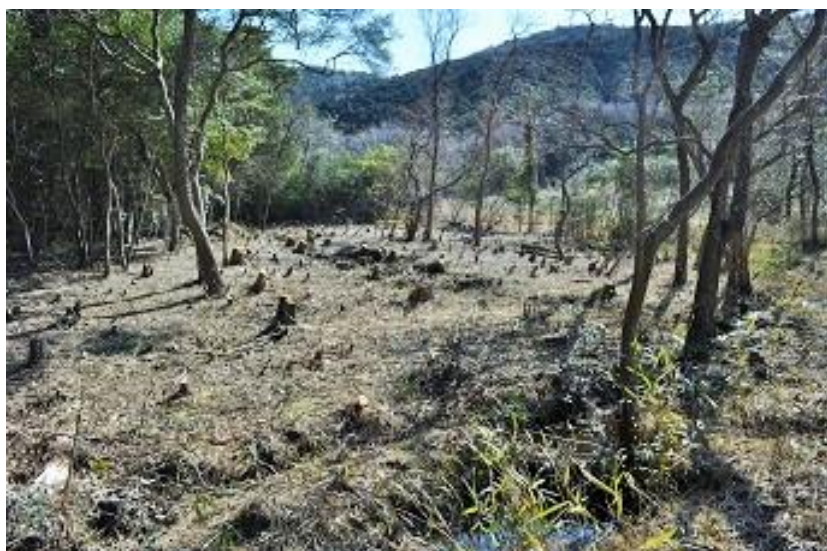
右上写真中央には、左奥から右手前に向かって水路が直線的に伸びており、右手前で左に曲がっていきます。曲がったところを中心に灰色土が厚く堆積して、水田状態になっていることが分かりました。低くなっているところに溜まったものと思われます。

**O・Y地点北部作業前**（2018年2月18日：北西から）

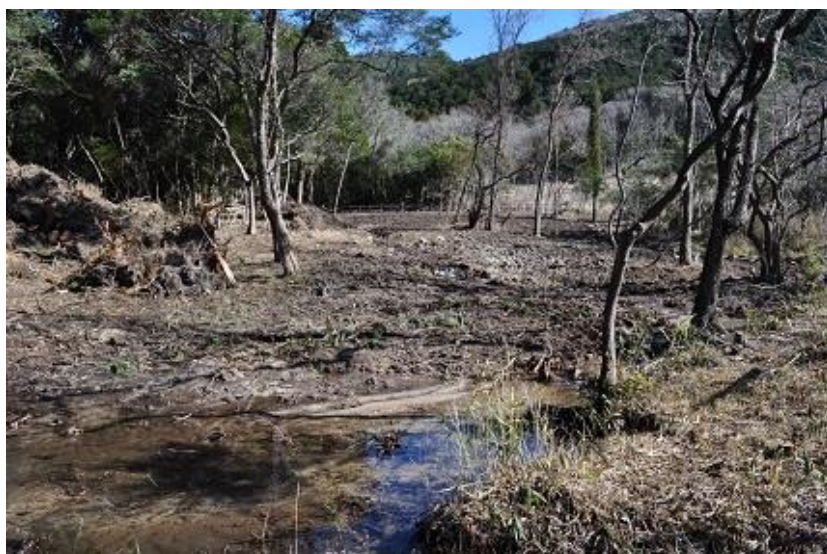
水路の一部ではヒノキの根が張って堤防状になり、浅い池状態になっています（右下写真手前）。この水路がカーブしているところは低くなっており、ここに柔らかい灰色土層が堆積し、その上に黒色土層が堆積したものと考えられます。ここは、水分が多く低平なので、多くの湿生植物が埋土種子から発芽してくるものと予想しています。

**O・Y地点北部作業後**（2018年2月18日：東から）

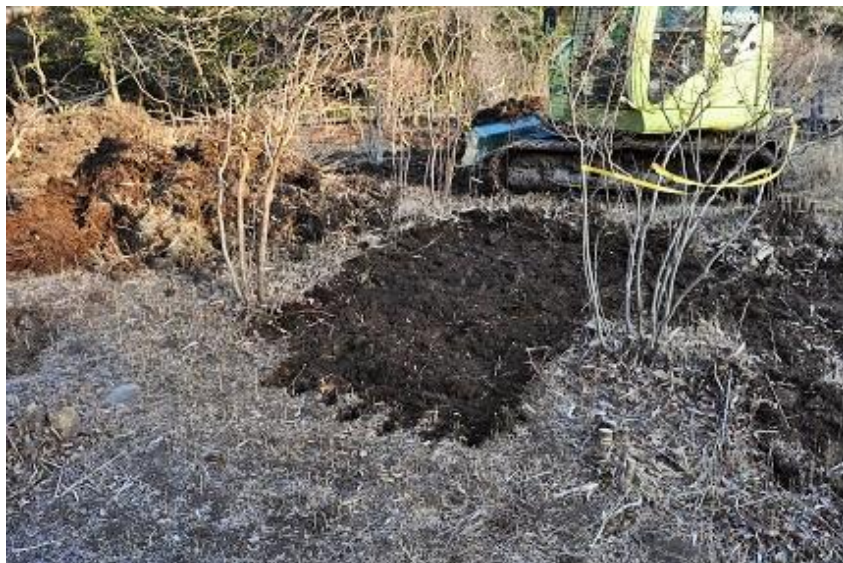
○地点南部の基本層序は一番上が**第1層**:茶褐色土層(ネザサ等の根の層)、**第2層**:黒色土層(シードバンク本体)、**第3層**:灰色礫層(2~10 cm 大の礫が多い下層のシードバンク層)となっています。

バックホーによる作業では第1層のみを除去するようにしました。右写真上は第1層を剥ぎ取っているところで、写真中央の黒くなっているところが第2層(黒色土層)、写真左に仮に積み上げてあるのが剥ぎ取った第1層(茶褐色土層)です。抜根した木の根と剥ぎ取った第1層は北側に隣接するX地点の旧水田の水路沿いに積み上げました(右写真下)。

○地点南部作業中(2018年2月20日:南から)

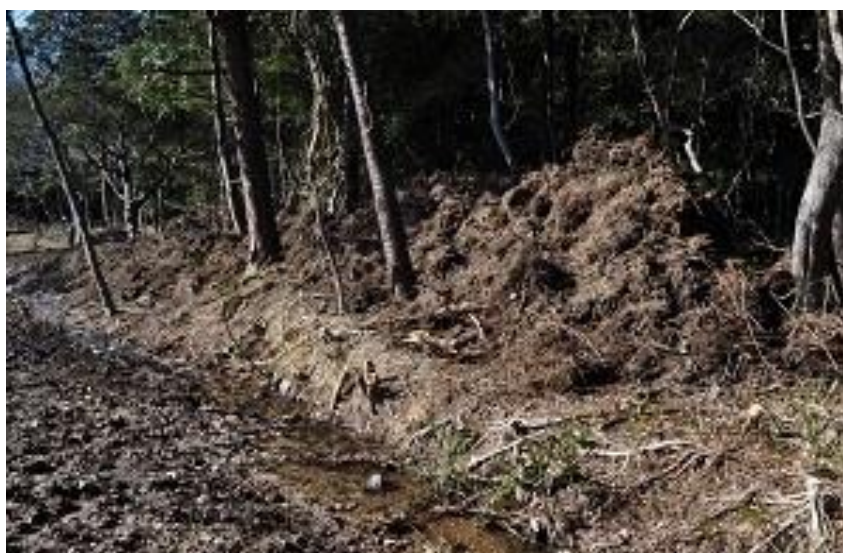
しかし、ネザサやコシダが優勢になってからはやや乾燥した環境になっており、湿生植物の埋土種子はそれほど多くないと考えています。しかし、まったくないということではないので、剥いだ土は水路沿いのX地点の旧水田に積み上げています。今後、どのような植物が発芽してくるのかを確認したいと思います。

水路沿いに積み上げた根(2018年3月10日:南から)

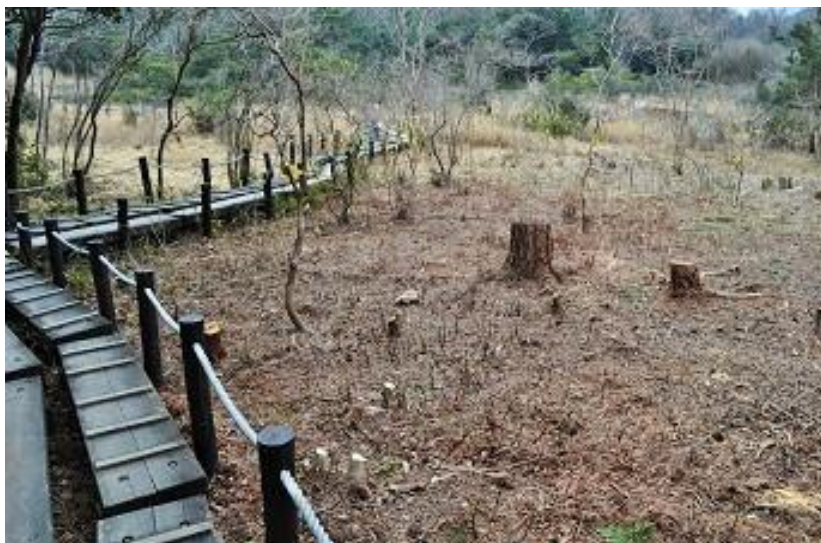
○地点南部は作業前にはネザサやコシダの根の層が地表を覆って乾燥していました（右写真上）が、バックホーによる抜根作業後、地表面には第2層の黒色土が広く覆う状態になりました（右写真中）。バックホーは後ろに下がりながらネザサやコシダの根の層を剥ぎ取っていきました。地表面はキャタピラの跡を消す程度できれいに平らに整形することはしていません。作業直後は全体に黒色土が地表を覆い、礫はあまり出ていませんでした。

○地点南部作業**前**（2018年2月10日：東から）

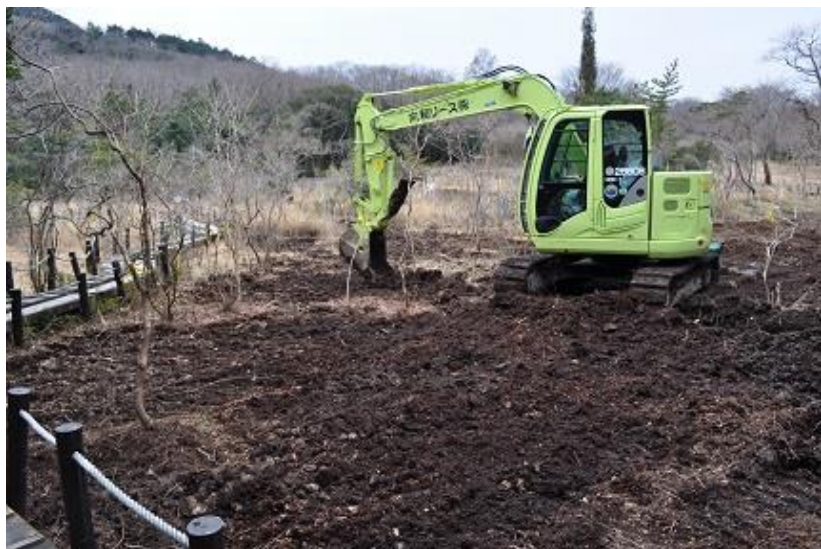
しかし、黒色土は薄く、何回か雨が降ることにより、黒色土は下層の礫の間に沈み込み、下層の礫が目立つ状態になりました。この後、手作業による根の層の除去を丁寧に行いました。根の層の除去の際には踏み跡がついたところもあり、小さな窪み状になりましたが、そのままにしました。水が溜まる場所、乾燥したところ等、小さな環境の違いが創出されたので、平らにならして均一な環境にならないようにするためです。

○地点南部作業**中**（2018年2月21日：東から）

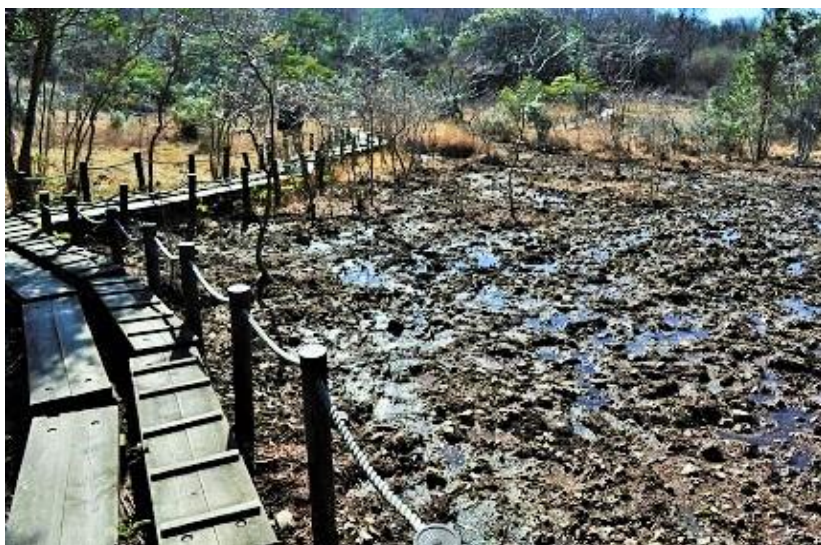
右写真下は撮影の2日ほど前にかかなりの量の雨が降った後で地表面にいくつも水溜りができているところです。作業前の状況と比較すると湿地が復元できているのが分かります。今後、ここから多くの湿生植物が埋土種子から発芽してくると予想しています（次号へ続く）。

○地点南部作業**後**（2018年3月10日：東から）
