資 料 編

史跡馬越長火塚古墳群保存活用計画書

発行 豊橋市教育委員会

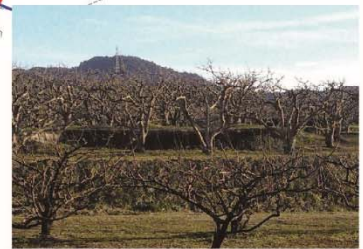
大塚南古墳墳丘

墳丘上部が削られた大塚南古墳

大塚南古墳・口明塚南古墳現況図

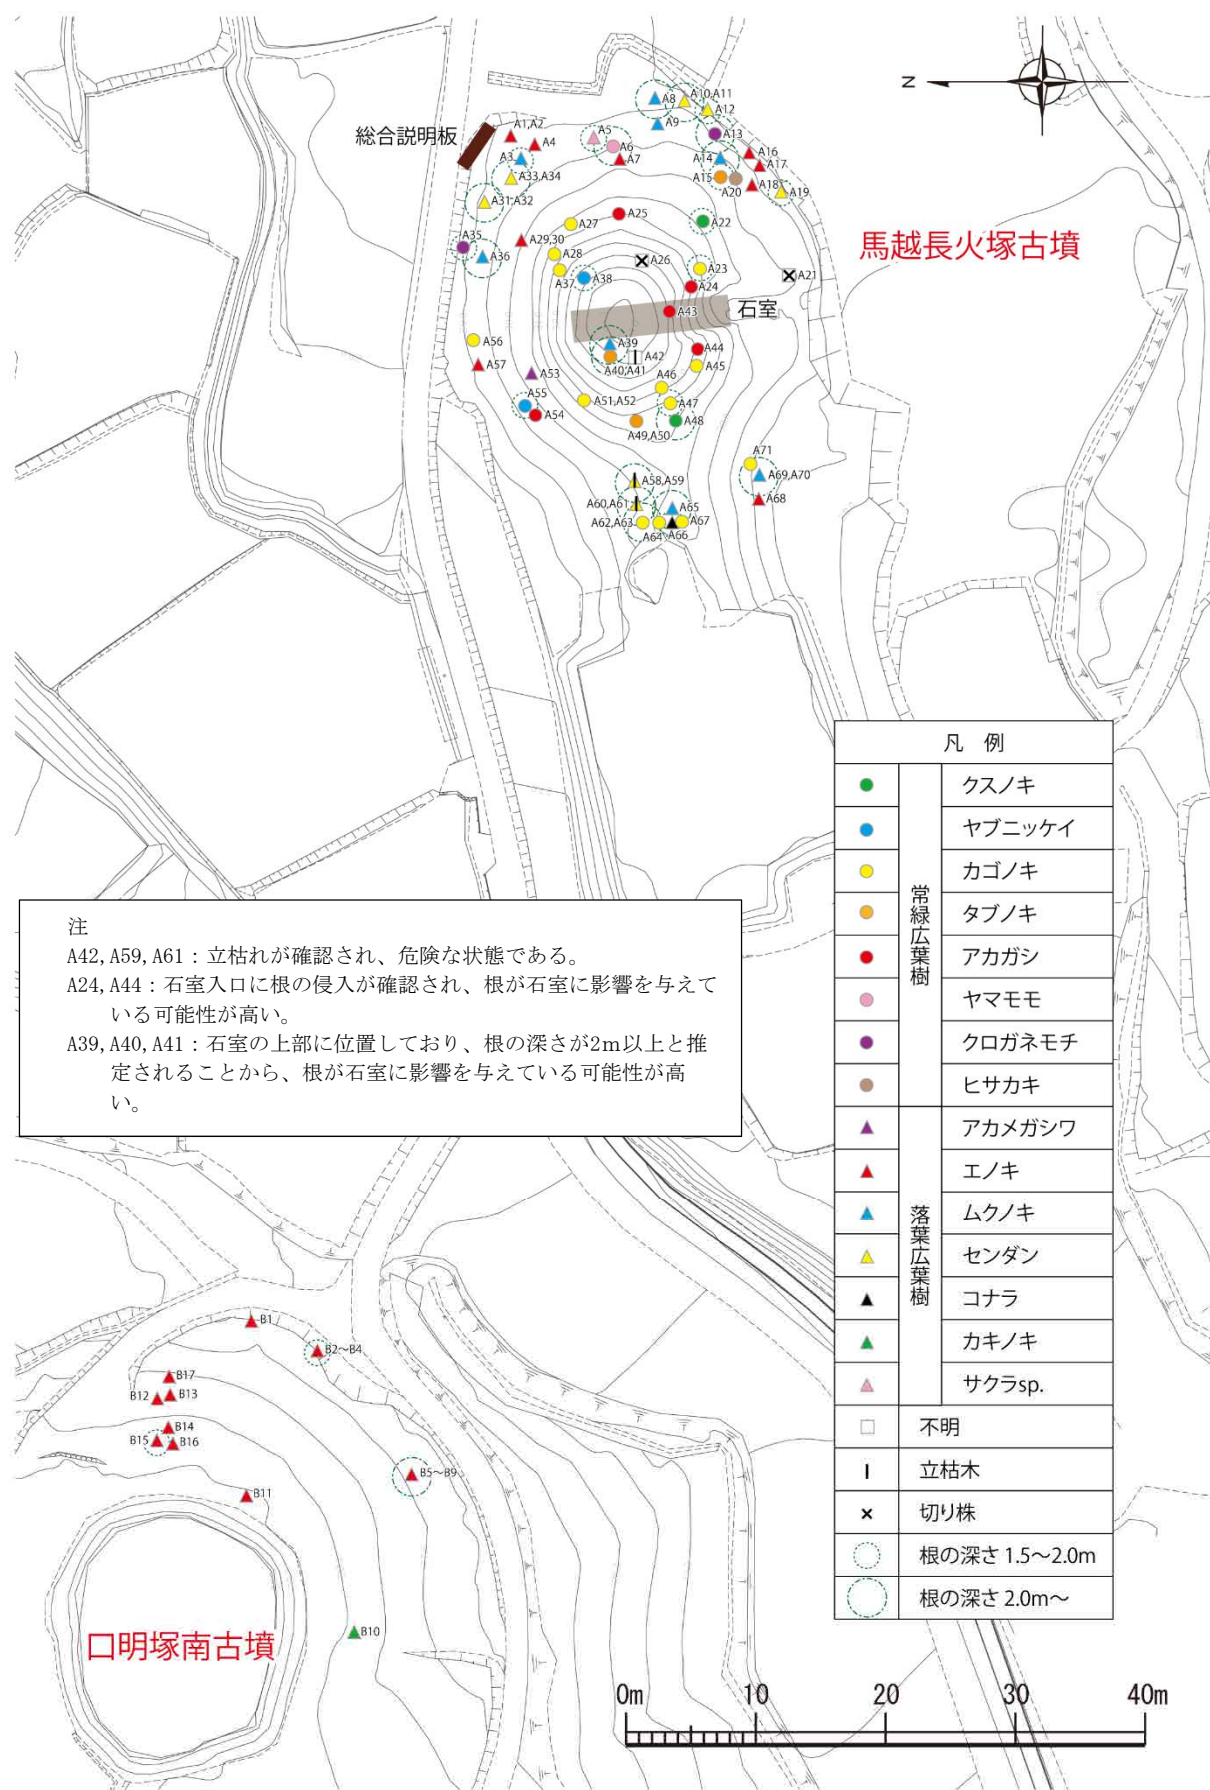
資料5 樹木調査結果

樹木現況図
