1、これまでに行ったバックホーによる作業

3) 三の沢湿地 (V地点) の成果

4) 一の沢湿地（S・G地点）の成果

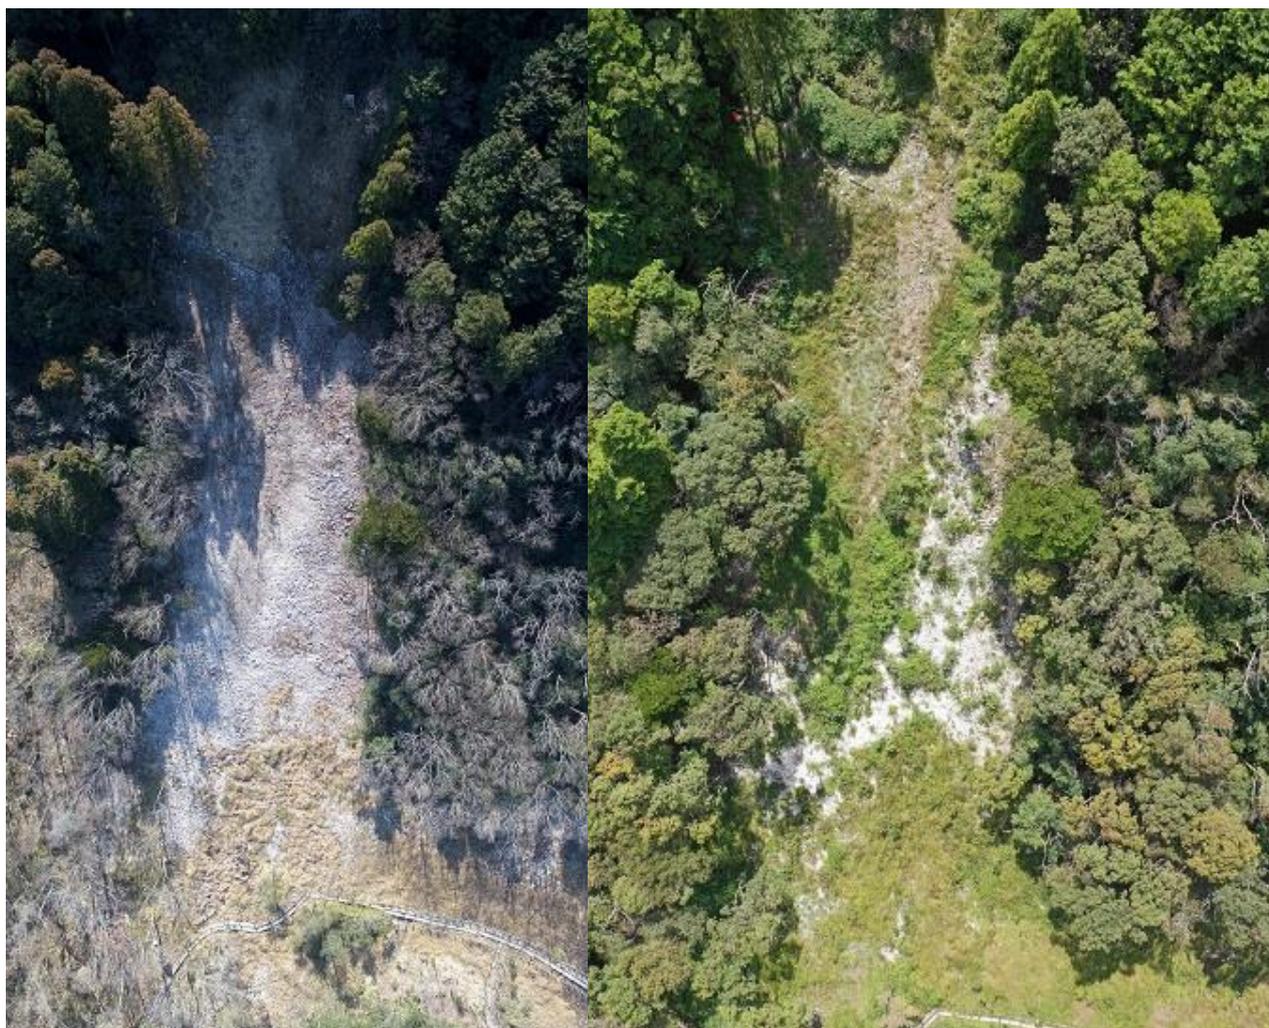
三の沢抜根後 (2017 年 2 月 14 日)

下左写真はドローンで撮影した抜根作業を行って約 2 か月後の状況です。全体に白いチャートの礫が目立つ裸地になっています。上が上流部ですが、写真のほぼ中央を三の沢の水が流れています。作業前は両側のように深い森になっていました。伐採後の変化は葦毛通信 No. 43、抜根作業と抜根後の変化は No. 45・46・49・53・54 に掲載しています。

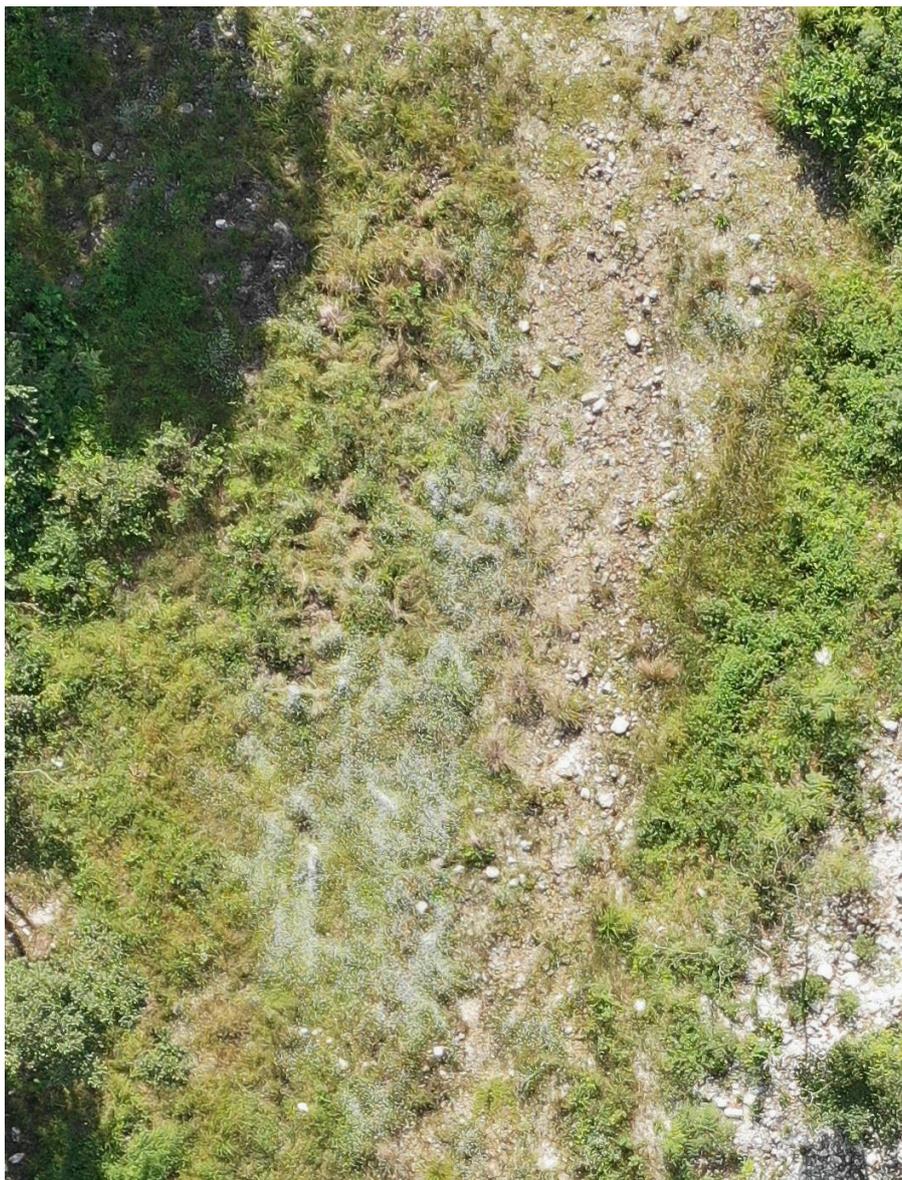
三の沢抜根後2年目拡大（2018年9月18日）

右写真は前頁右写真のシラタマホシクサやイヌノハナヒゲ等の湿生植物が復活したところの拡大写真です。中央部の上から下にかけて白い斑点状に見えるのがシラタマホシクサの群落です。長さ約30m、最大幅約10mの範囲に広がっています。シラタマホシクサは抜根せずに伐採しただけの状態でも少数が復活しましたが、抜根後は自生範囲が大きく広がりました。上流部の国有林内にはミカワバイケイソウの大きな群落がありますが、指定地内の前頁右写真の上部分にもミカワバイケイソウが分布を広げつつあります。

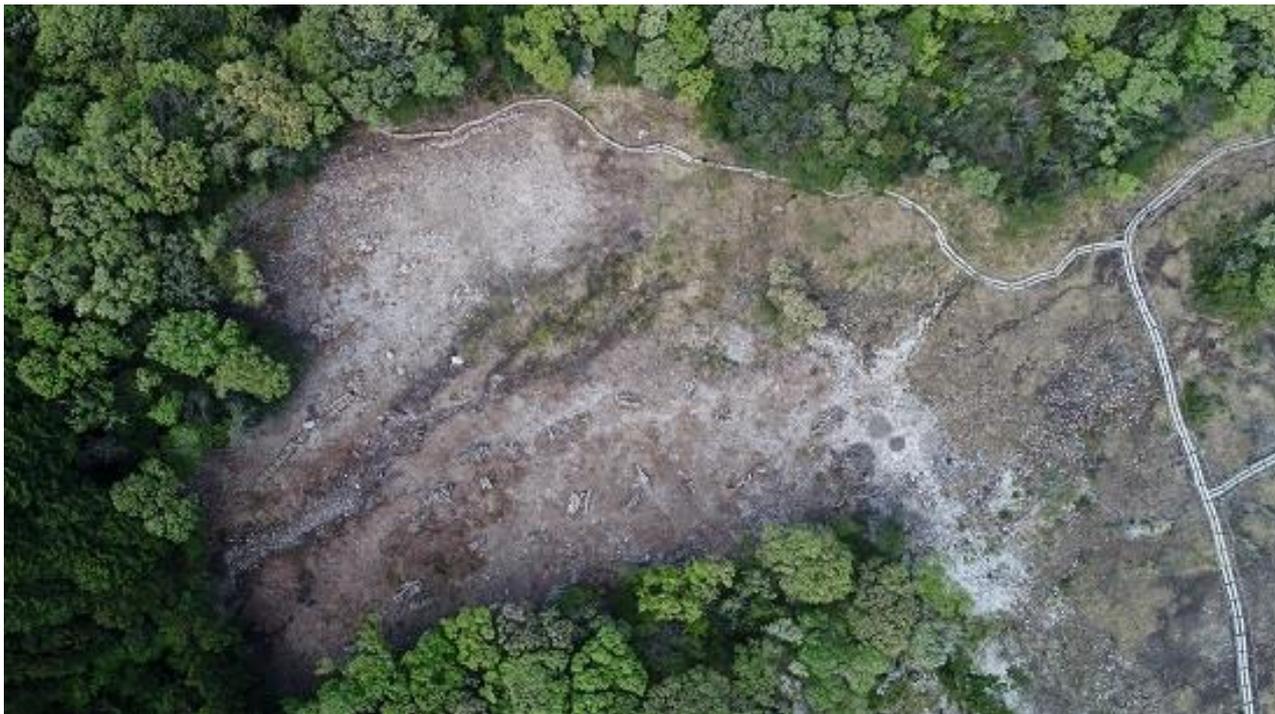
一の沢伐採後（2017年4月23日）

上の写真では伐採だけ行い所々に切った木を仮置きし山積みにしてあるところがいくつも見られます。左下から右上に向かってやや黒い筋状に見えるところが一の沢です。この部分は水の流れがあり、白いチャートの礫が目立つ状態ですが、他の部分は木の根やネザサ等の根が地表面を覆っています。中央の黄緑色になっている部分はかろうじて湿地の状態を保っていたところで、ヌマガヤが優占する群落になっています。画面右側で白く帯状になっているところは平成26年度に抜根作業を行ったG地点です。地表面には植物の根の層が無く、白いチャートが露出しています。右側の灰茶色の部分は湿地の部分です。左側

の灰茶色の部分は木の根や植物の根の層が地表面を覆っているところです。

次頁の写真は、伐採のみを行った後（次頁上写真）と1年後にバックホーにより抜根作業を行った後（次頁下写真）の状況をドローンで撮影した写真です。伐採後の変化は葦毛通信 No. 54・56、抜根作業と抜根後の変化は葦毛通信 No. 58・59・68に掲載しています。

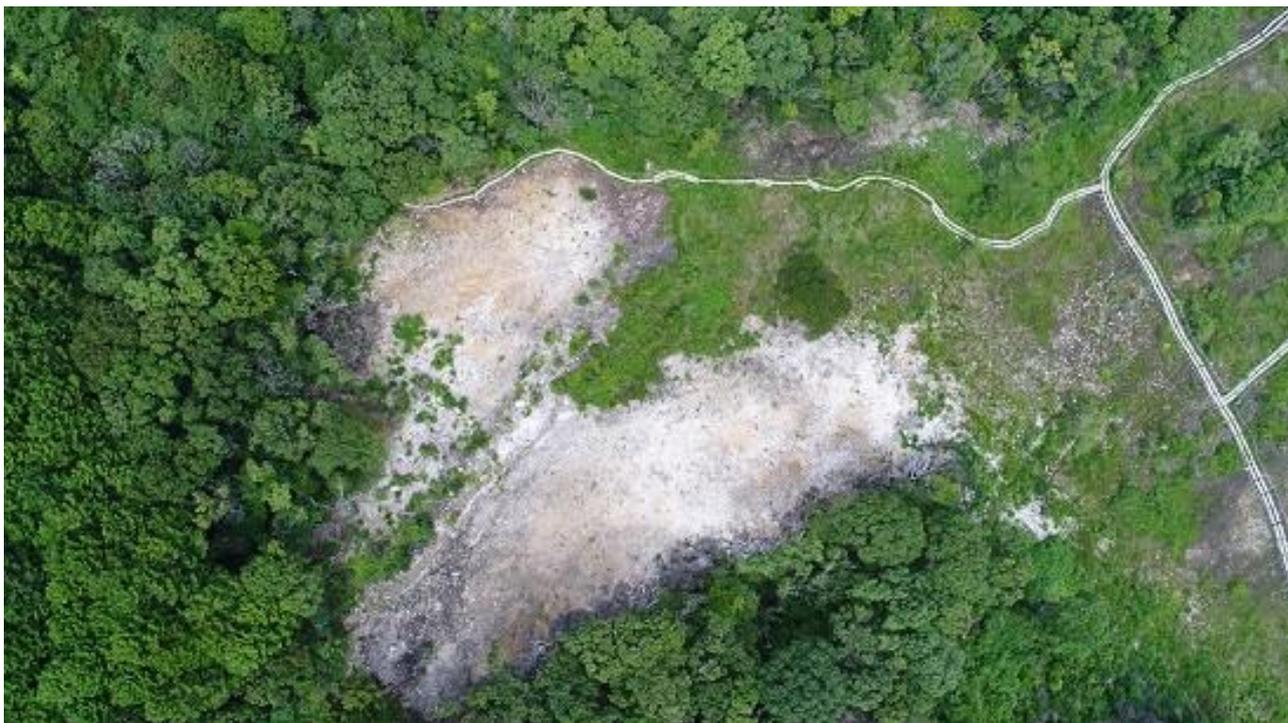
一の沢抜根後（2018年6月22日）

下の写真はバックホーで抜根を行った後の状況です。白くなっている部分がチャートの礫が見えている部分で、抜根作業を行って裸地化したところです。伐採作業前は周りと同じ深い森になっていました。下の抜根後の写真は木の根や植物の根の層が取り除かれて白いチャートの礫が露出している状態です。中央から右上にかけての黄緑色の部分は作業前の段階でかろうじて湿地として残っていた部分でヌマガヤが主体の群落になっています。写真中央付近にはサワギキョウの群落も見られ、個体数を増やして周囲に広がりつつあります。一の沢は水の流れに沿ってミミカキグサやシラタマホシクサ等の湿生植物が復活していますが、今後さらに増えていくものと予想しています。
