ハナムグリ

## 1、2019年度作業報告－4

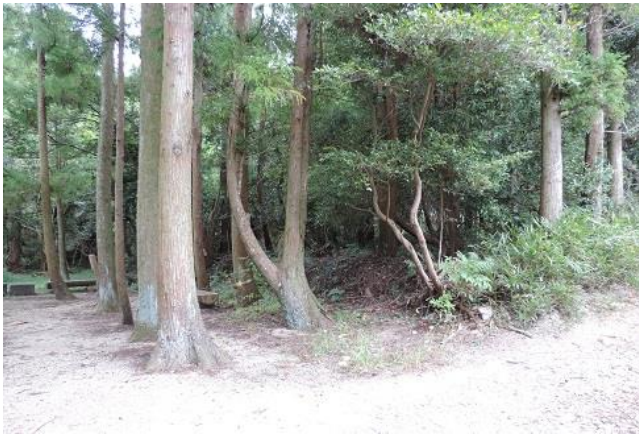
下写真はQ地点を北西から上流部分に向かって見たところです。Q・R地点は大規模な旧水田部分で植林されたスギが多くあり、作業前は完全に森林化していました（下左写真）。今回は、一部の木を残して伐採作業を行いました（下右写真）。抜根作業は行えませんでした、今後行うつもりです。

伐採作業前（2019年9月21日）

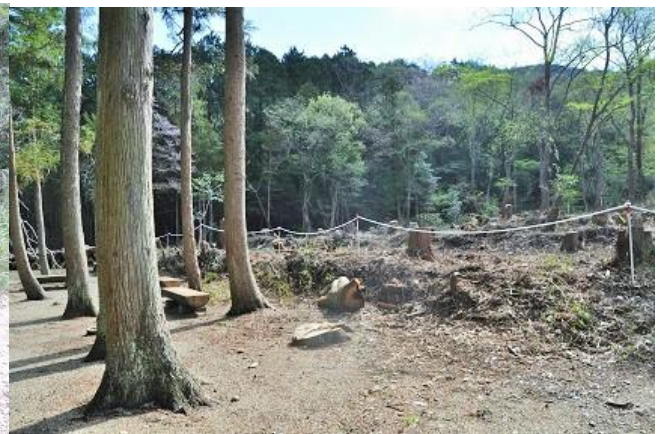
伐採作業後（2019年4月2日）

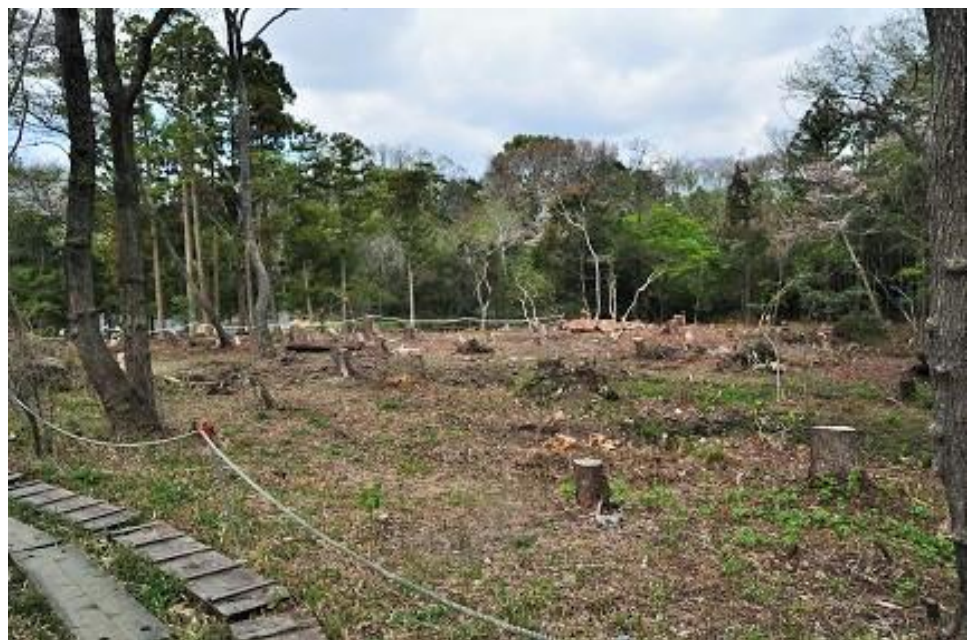
右写真はQ・R地点の上流部から下流を見たところです。石垣で区画された横長の大規模な水田が2～3段で画面左から右側に向かって低くなって続いています。また、手前が上流部で奥に向かって6段ほど続いています。

水路は画面には写っていませんが右と左の両側に水田を挟むように設置されて

伐採作業後上流から（2019年4月2日）

います。本来は高い位置にある左側の水路から右側の水田に向かって水が流れ込んでいたはずですが、現在は埋まってしまい右側の水田に水が入らなくなって乾燥気味です。画面の左側が乾燥気味で右側に行くにしたがって地表面に水が現われ湿地状態になっています。

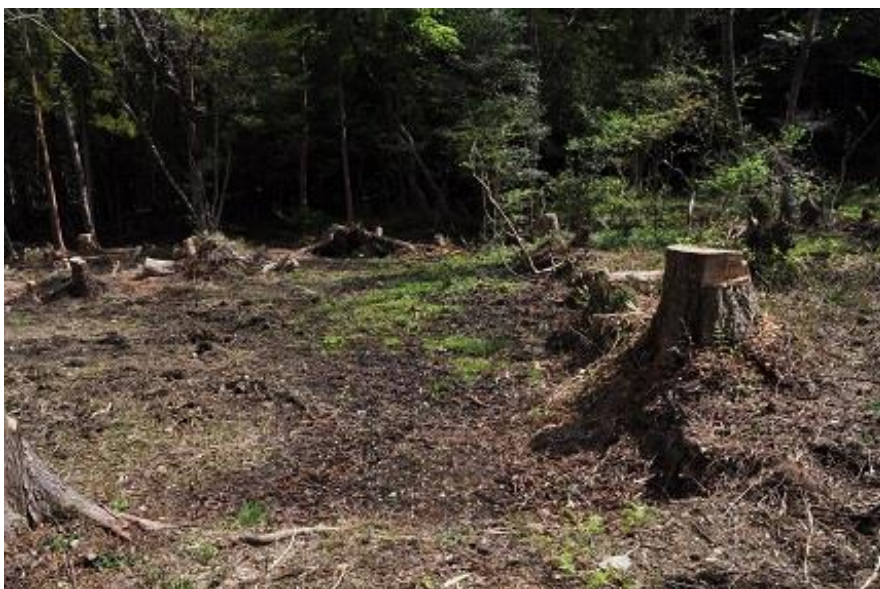
P地点中央部伐採作業後（2020年4月2日）

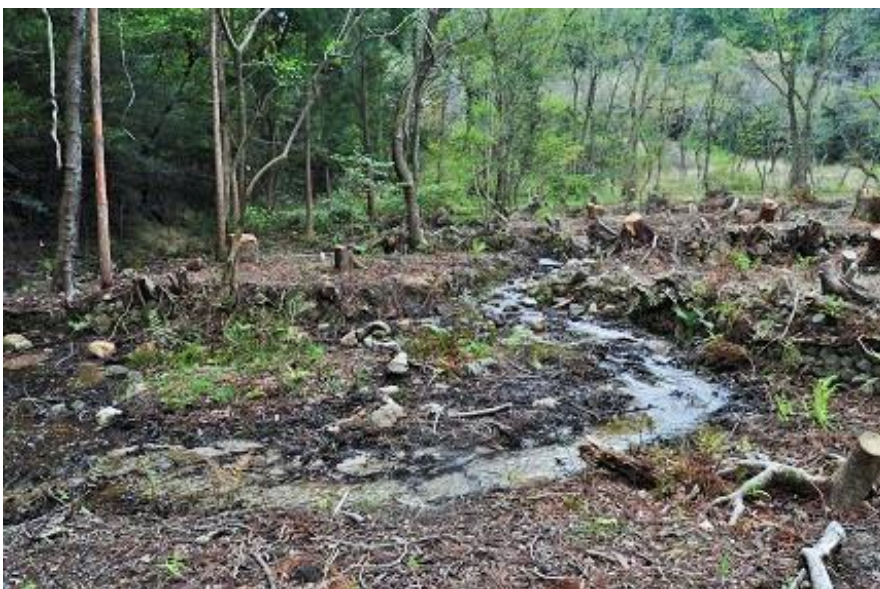
P地点北側伐採作業後（2020年4月2日）

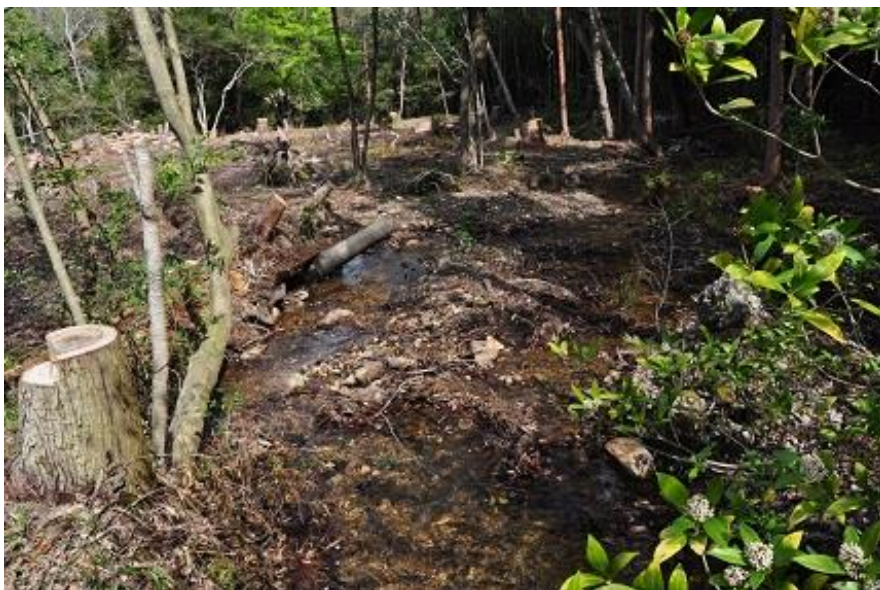
P地点上流部北側伐採作業後（2020年4月2日）

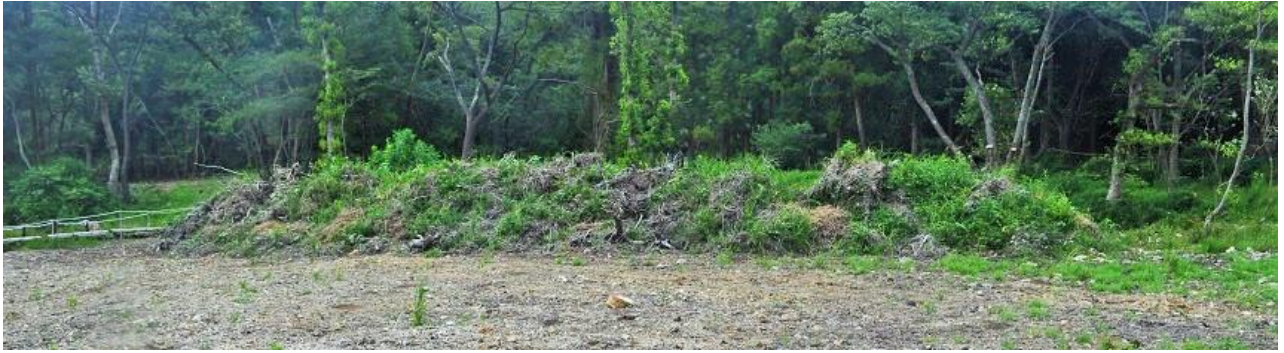
P地点には2018年度の作業で仮置きした木の根の山がありました。根の山からミカワバイケイソウ、ハルリンドウ等の湿生植物が発芽したので、湿地に移植しました。この根の山は水田造成時

**P 地点仮置きした根の山除去前**（2019 年 8 月 15 日）

に造られた水路に沿って仮置きしたのですが、この部分は水分が多く湿地に戻りそうなところであることが分かりました。そこで、今回の作業でX地点に移動させました。下写真のバックホーが写っているところです。木の根があったところからは多くの湿生植物が発芽してくると予想しています。

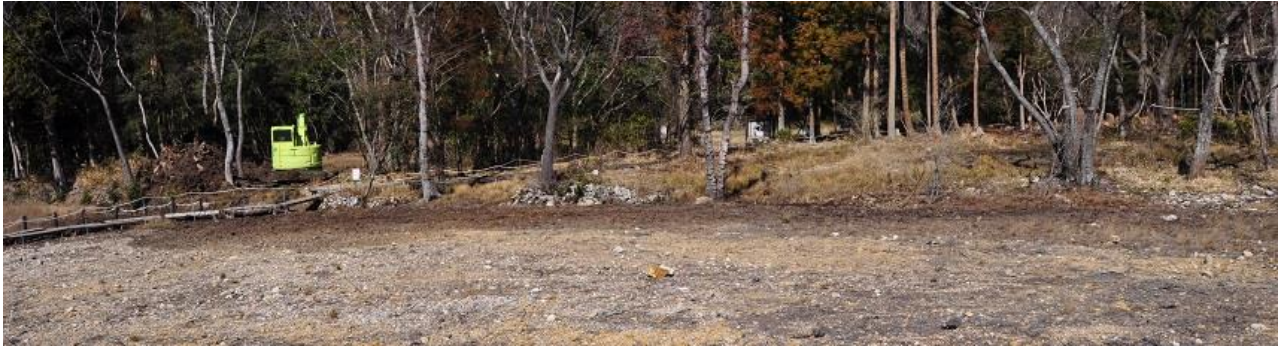
**P 地点仮置きした根の山除去後**（2020 年 2 月 27 日）

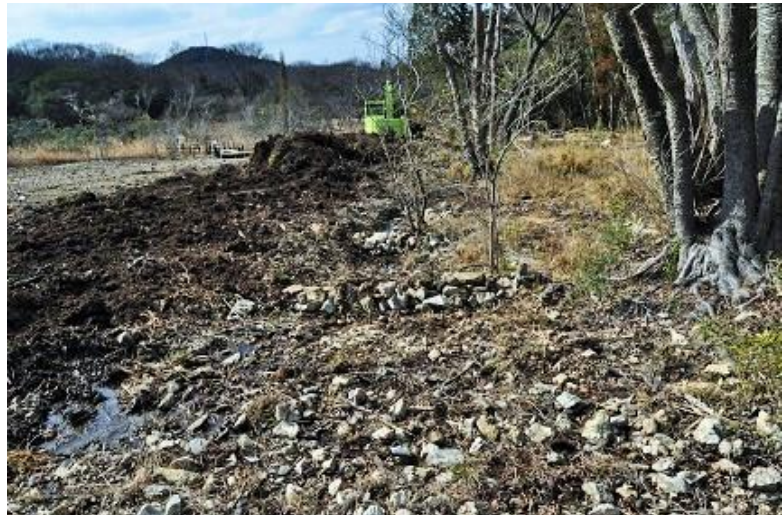
P 地点と F 地点の境には水田のための水路が造られていました。この水路は幅が狭く、大雨が降って大量の水が流れると下刻されて少しずつ深くなっていました。そこで、これ以上の下刻を防ぐために、水路に3か所堰を造りました。水路周辺には拳大から人頭大の大きさのチャートの礫がたくさんあります。このチャートの礫を使って3本の土手を造り上流側の2本の土手を土で埋めさらに、2018年の作業で剥ぎ取って湿地の縁に仮置きしていたミズゴケで土手の上流部分を埋めました。右写真上が

**P・F 地点水路、礫の土手構築後**（2020 年 2 月 26 日）

礫で土手を造ったところ、中がミズゴケで埋めたところでは、ここで一旦水を貯め、両側に溢れさせて地下水位を上げるようにします。

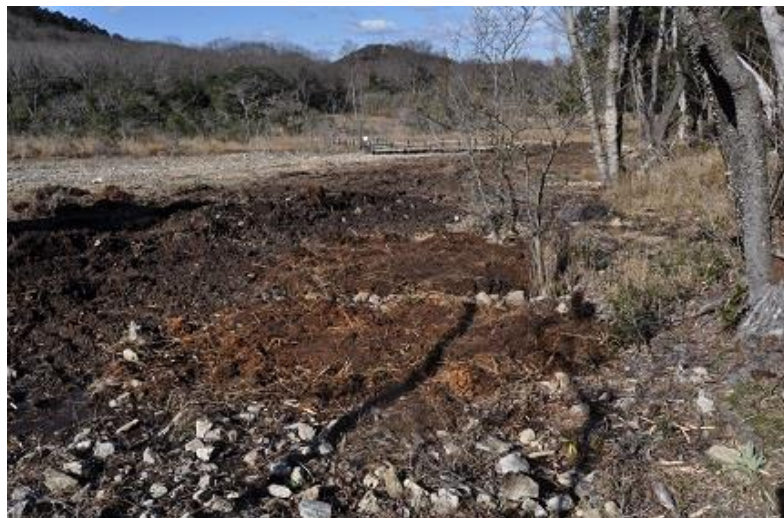
**P・F 地点水路ミズゴケ充填後**（2020 年 2 月 27 日）

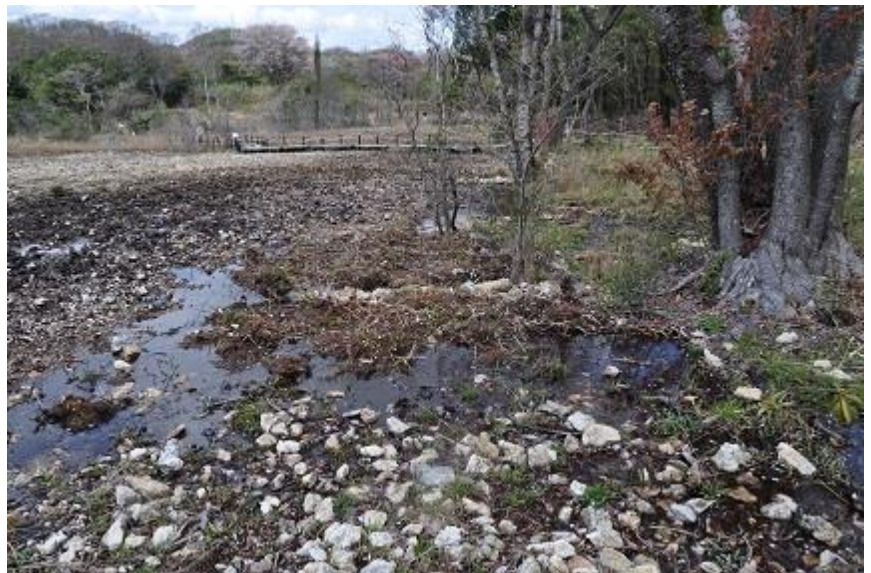
右写真上はミズゴケで埋めた後に水が溜まっているところです。剥ぎ取ったミズゴケの中には湿生植物の埋土種子が多く含まれていることが確認できていますので、今後、ここから様々な湿生植物が発芽してくると予想しています。

P・F地点水路ミズゴケ充填後（2020年4月2日）
