いもう 葦毛通信

No. 108

1、2020年度

作業報告-5

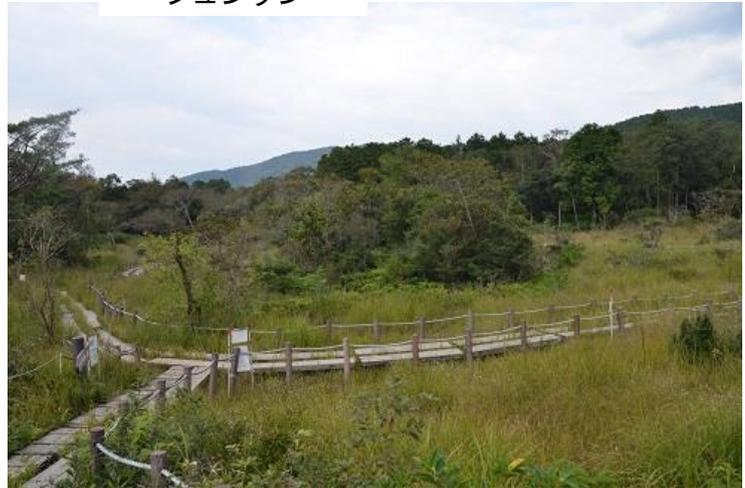
右上写真は作業前の状況ですが、イヌツゲやノリウツギ、マツ等の木が密生しています。その林縁部はコシダとウラジロが取り巻いており、林中が見えなくなっています。

I 地点中央部南側作業前（2020年9月30日）

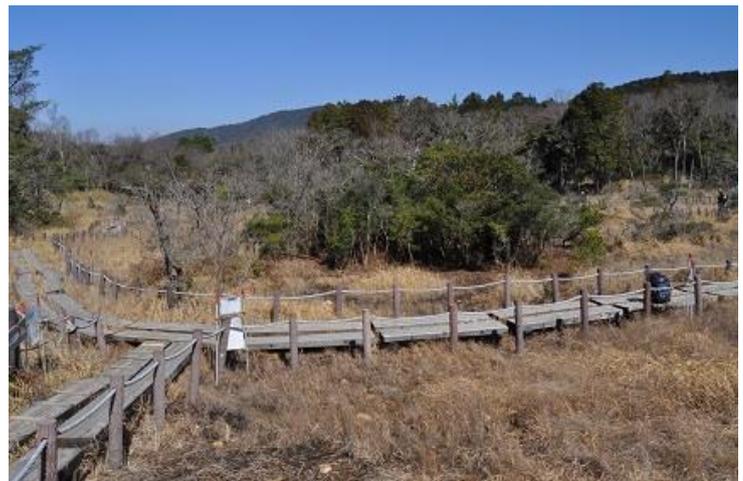
右中写真はウラジロやコシダを除草した状態です。右下写真は刈り取ったところを拡大したもので、林床部が見え、ウラジロやコシダの茎や葉が地表面に広く堆積していることが分かります。

I 地点中央部南側作業後（2021年3月15日）

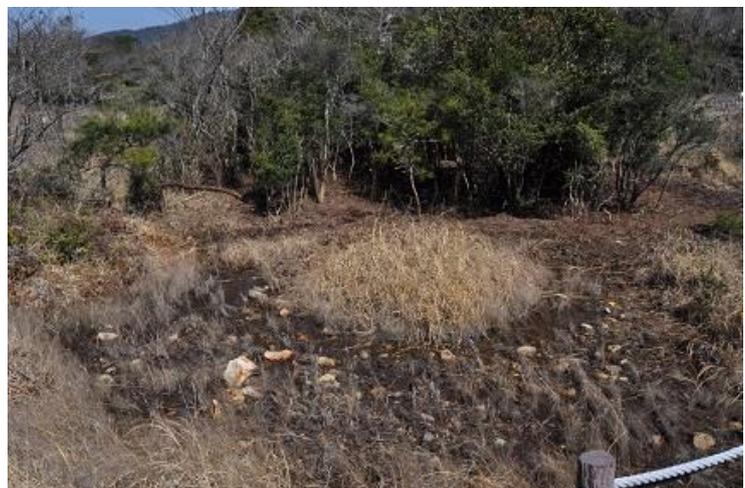
I 地点中央部南側作業後近接（2021年3月15日）

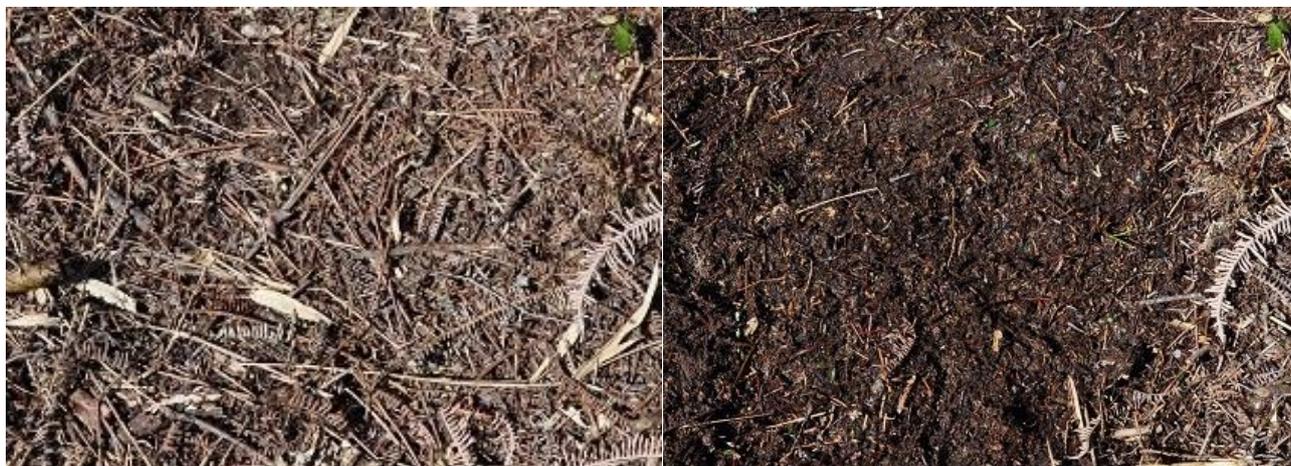
下左写真は地表面にあるコシダ・ウラジロ等の茎や葉の状態を拡大したものです。茎や葉は薄い層状になっており、下層の土は全く見えません。地表面に防草シートを敷いたような状態で、このままでは湿生植物はあまり発芽してきません。

下右写真は茎や葉を取り除いた状態です。まだわずかに茎や葉が残っていますが、下層に黒色土層があることが分かります。このように湿生植物の発芽を阻害している地表面の茎や葉を丁寧に取り除くことが重要な作業になります。つまり、良好な湿地だった頃の地表面を検出し、日照を確保することが湿生植物の発芽を促すために必要な作業です。

地表面にある茎や葉の層（2021年3月15日） 茎や葉の下の黒色土層（2021年3月15日）

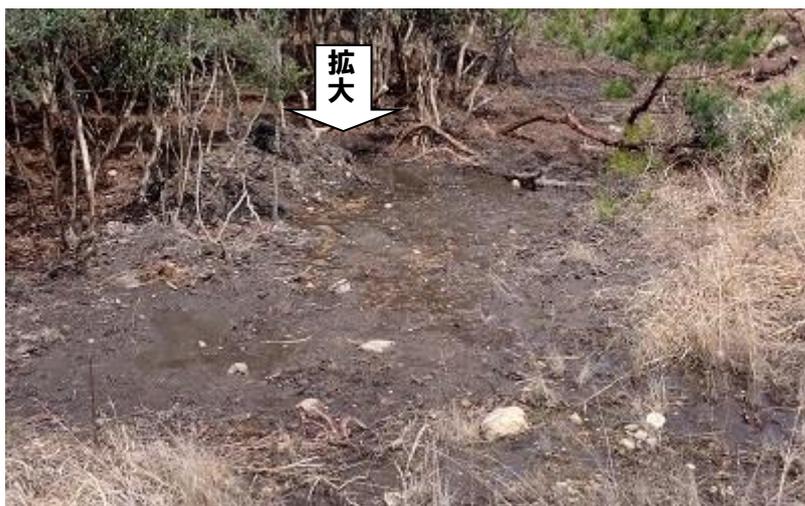
右上写真はI地点中央部東側のコシダの根の層を除去したところです。根の層は厚さ5cm程で、その下に黒色土層があります。剥いだ根の層は一部を持ち出してR地点の池に入れました。残りは写真中央部左側の林縁部に積み上げて仮置きしてあります。

コシダの根除去後（2021年3月23日）

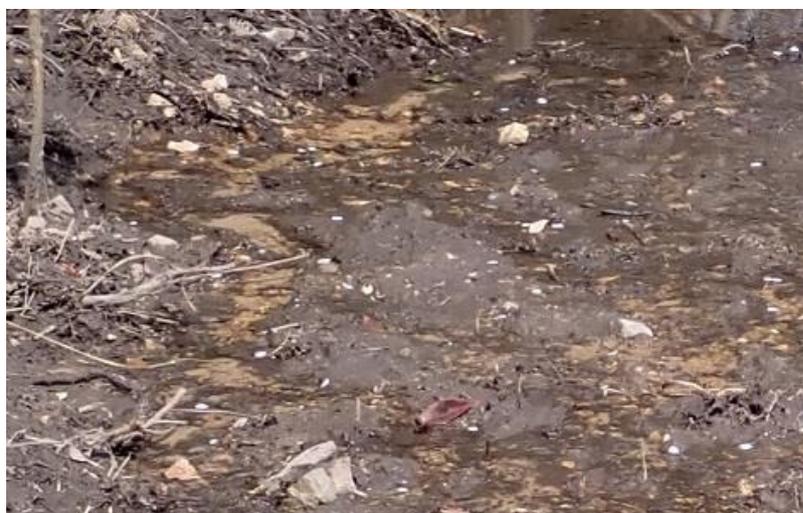
右下写真は右上写真中央部を拡大したもので、根の層の下の黒色土層とその下の黄褐色土層の状況です。黒色土層の厚さは2cm程度でかなり薄く、根の層を除去すると水が流れ出し、洗い流され下の黄褐色土層が見えるようになりました。黄褐色土層は泥質岩が潰れて堆積したものと思われ、葦毛湿原では基底部の難透水層になっている地層です。

拡大部分（根の層下の黒色土層と黄褐色土層）

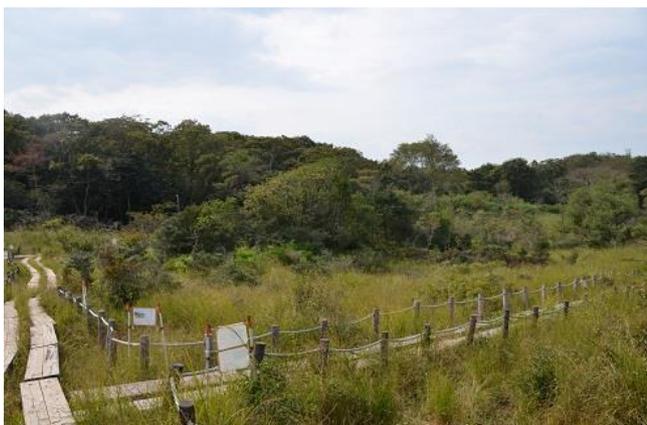
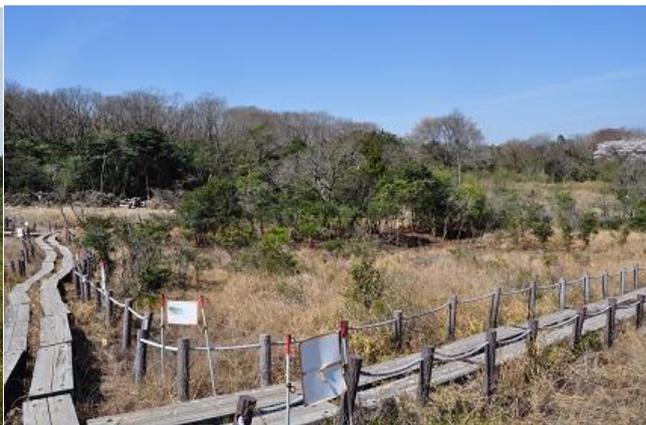
I 地点中央部作業前 (2020年9月30日)

I 地点中央部作業後 (2021年3月24日)

上写真はI地点中央部を東から見たところの作業前と作業後の状況です。中央の島状部は木が侵出して成長し林縁部にはコシダやウラジロの群落を取り巻いていました(上左写真)。今回の作業でコシダやウラジロ群落の大半を除去しました。コシダやウラジロは島状部の中心にまで分布しており、島状部全体がコシダやウラジロに覆われその中に木が侵出し森状になっていたのが分かりました。

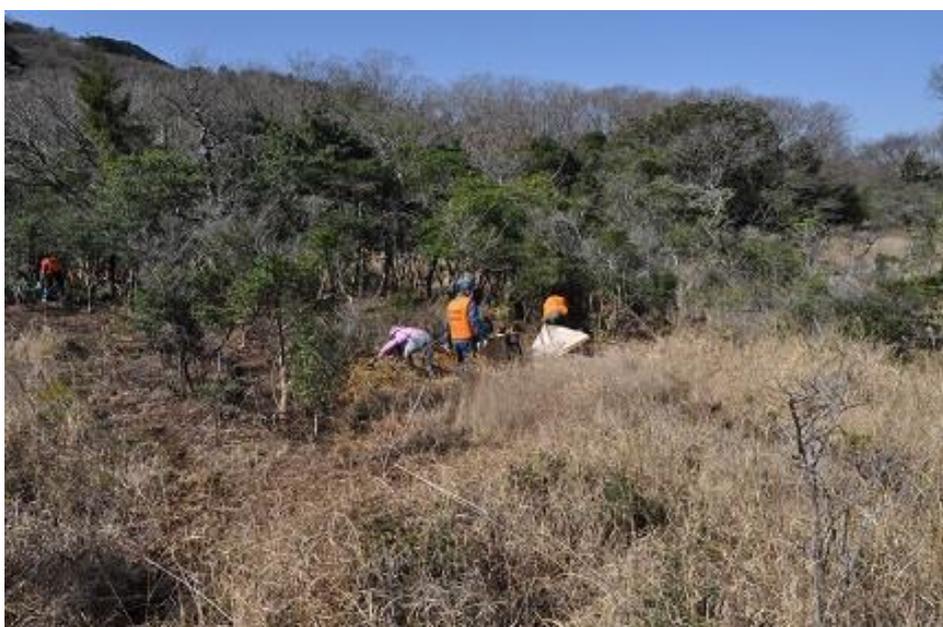
I 地点中央部北側 (2021年3月23日)

右写真は中央部北側でミズゴケの山を部分的に除去する実験を行っているところです。

ミズゴケがあるとところは水量が多くミズゴケが優勢になると盛り上がり小山状になります。ここでも70cm程の高さになっていました。

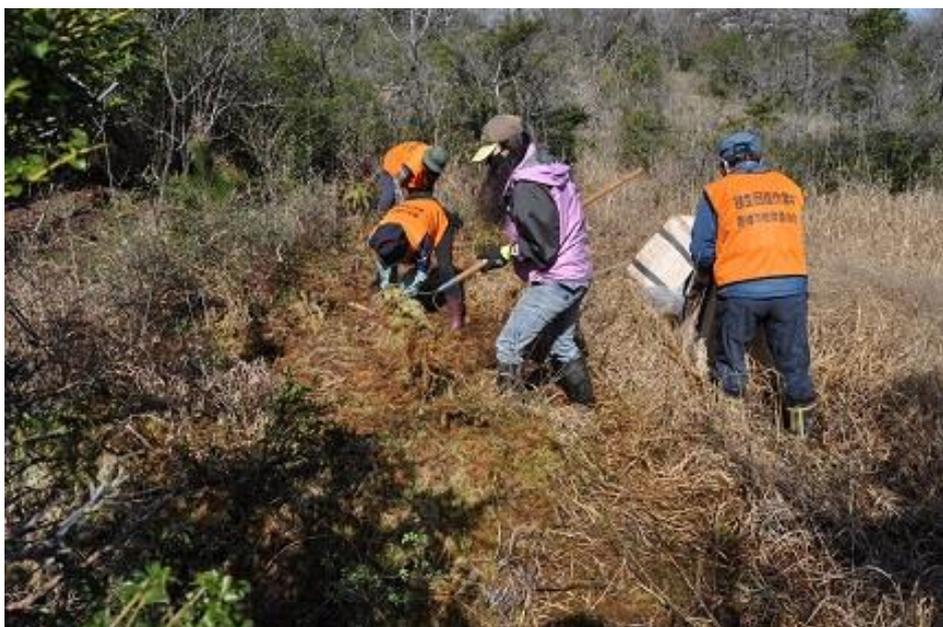
I 地点中央部北側ミズゴケ除去作業 (2021年3月23日)

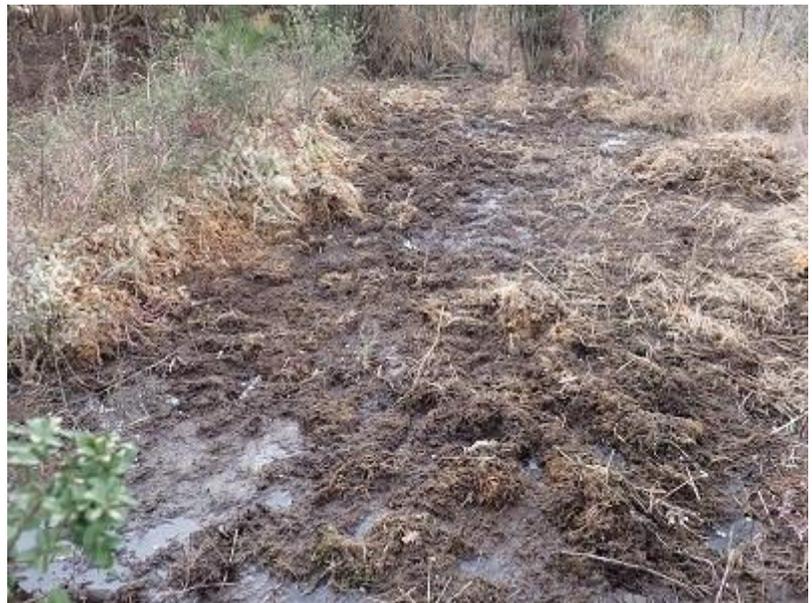
ミズゴケの山の北側を幅2m程で除去したところ、その下には黒色土が厚く堆積していることが分かりました（右上写真）。画面左側にはミズゴケが一部残してあります。

I 地点中央部北側ミズゴケ除去後（2021年3月27日）

今回の作業でミズゴケを部分的に除去し、どのような湿生植物が発芽してくるのかを確認して、今後どこまでミズゴケを除去するべきかを検討していきます。

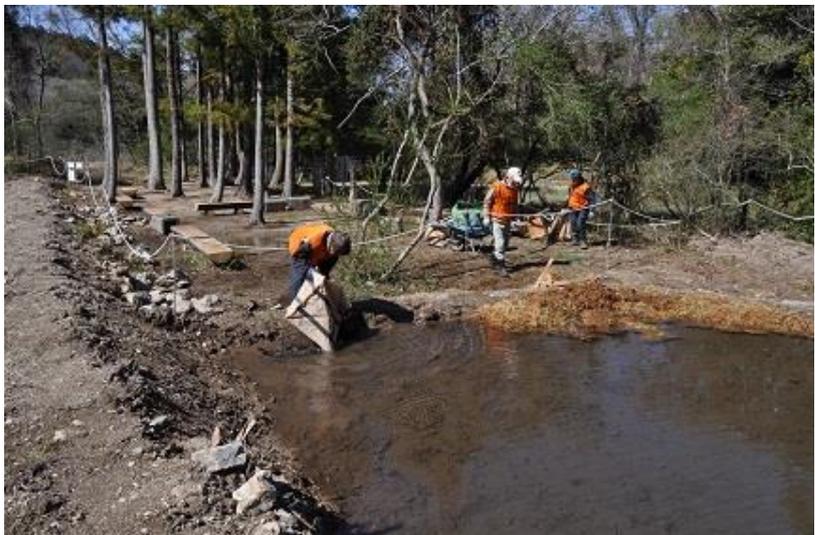
これまでの作業の結果から、除去したミズゴケや黒色土の中には埋土種子が多く含まれていることが確認されています。この埋土種子を利用するために除去したミズゴケや黒色土をR地点の池に搬入しました（右中写真）。画面中央ではI地点南側で除去したコシダ等の根の層に含まれていた黒色土を入れています。

R 地点池への搬入作業（2021年3月23日）

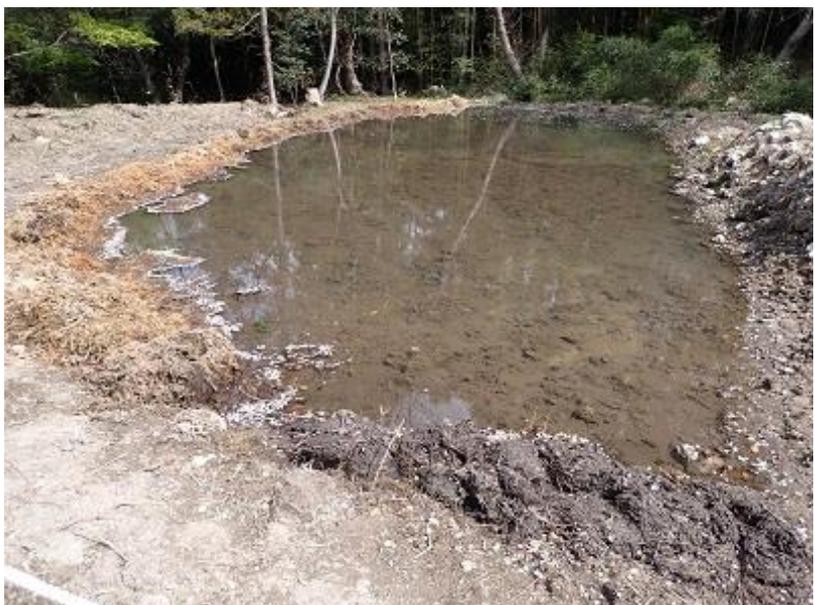
右下写真は搬入作業終了後で、ミズゴケは池の西岸（画面左側）を中心に岸边に帯状に、画面手前（南岸）には黒色土が入れてあります。ミズゴケと黒色土で異なった植物が発芽するかを確認するために場所を分けて入れました。

ミズゴケ・黒色土搬入後の状況

池は作業前には何もない状態でしたが、これから植物が発芽し、落ち葉が堆積して魚や昆虫の餌になるものが増え、隠れ場所ができてくれば、様々な生物が入ってきて、夏には多くのトンボが産卵に来ると予想しています。
