吉田城址 発掘現場公開資料

令和3年3月20日（土） 主催：豊橋市文化財センター

吉田城について

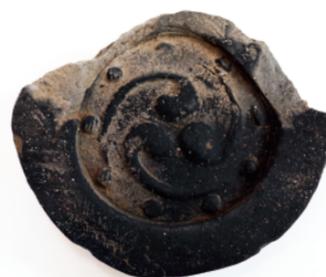
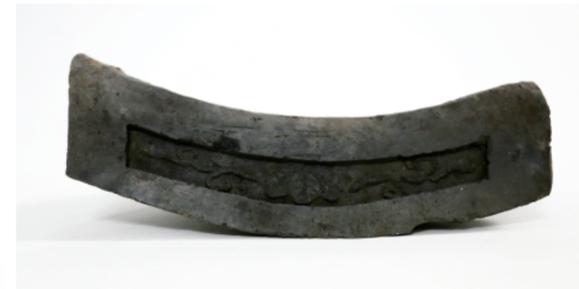
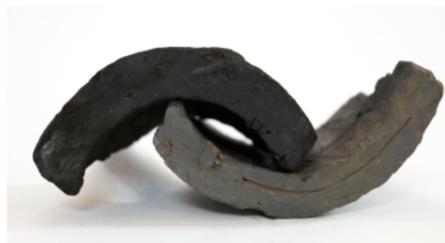
千貫櫓台から出土した、様々な池田照政期の瓦

左上：巴文軒丸瓦（ともえもんのきまるがわら）
右上：桐文軒平瓦（きりもんのきひらがわら）
左下：輪違瓦（わちがいがわら）
右下：巴文小菊瓦（ともえもんこぎくがわら）

調査では、新旧2時期の櫓の礎石と考えられる遺構が発掘されています。また特に注目されるのは、建物の地固めと考えられる遺構です。これは櫓の規模（東西5間×南北4間※およそ9.0×7.2m）と推定される範囲の外郭線に沿って、大量の河原石と瓦が埋め込まれているものです。ここから出土した瓦は、いずれも池田照政が城主であった天正18年～慶長5年（1590～1600）の遺物であり、当時の吉田城の姿を検討する上で、極めて重要な遺物と言えます。

このうち、軒平瓦にあしらわれた桐文は、皇室から豊臣秀吉に与えられ、更に秀吉から重臣に授けられた特別な文様です。また小菊瓦・輪違瓦は、建物の大棟（おおむね）や破風（はふ）を装飾するためのもので、城郭に用いられるものとしては全国でも最古級のもので、特に巴文を意匠とした小菊瓦は、全国的にも他に例がありません。これらの遺物は、いずれも建物の屋根を荘厳に飾るために用いられたもので、池田照政期の千貫櫓が、格式の高い建物であったことを示す資料と言えます。

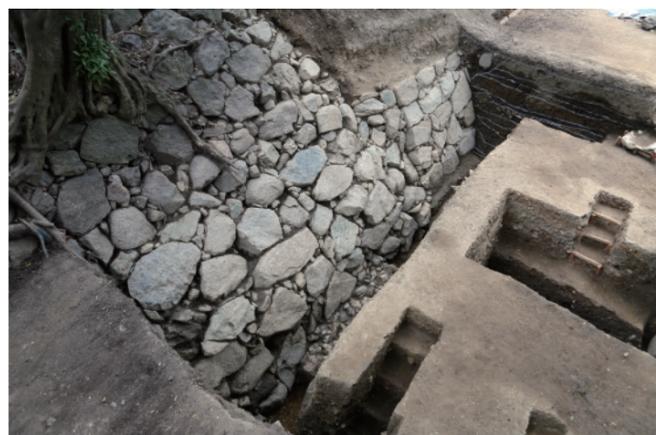
左上：発掘された石垣
素割の花崗岩を中心に、『打ち込み接（うちこみはぎ）』と呼ばれる工法で築かれています。

石垣に用いられた石材の大半は花崗岩で、石を切り出した際のクサビの痕跡である『矢穴（やあな）』や、石材表面の調整加工である『ハツリ』が確認できます。築かれた年代については、①非常に規模の大きな石垣であることから、15万2千石もの領地を有した池田照政在城時（1590～1600年）とする考え方と、②築城の名手として、江戸城や名古屋城の普請にも関わった江戸時代初期の吉田藩主、松平忠利（ただとし）の在城時（1612～1632年）とする2つの可能性が考えられます。

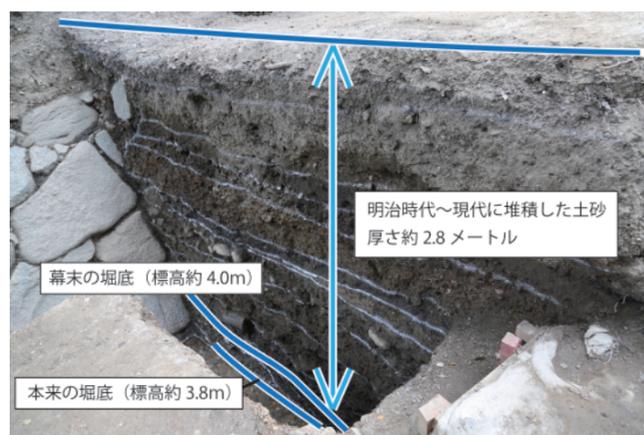
右上：堆積していた土砂の様子
江戸時代を通して堀底は丁寧に清掃されていましたが、幕末に発生した安政東海地震（1854年※嘉永地震とも）以降は管理が行われなかったようです。特に明治～昭和時代を中心に、不要な土砂やゴミが大量に捨てられ、急激に埋没してしまいました。

今回調査を行ったのは、この南多門から連続して築かれた石垣です。調査の結果、堀底は築かれた当初から約3m埋没しており、元々は12.6mもの高さを誇ったことが確認されました。これは、吉田城最大である鉄櫓（くろがねやぐら）下の石垣（高さ12.7m）に匹敵する規模であり、城郭の最重要箇所の一つである本丸入口を堅牢に固め、かつ荘厳に飾る目的があったと考えられます。

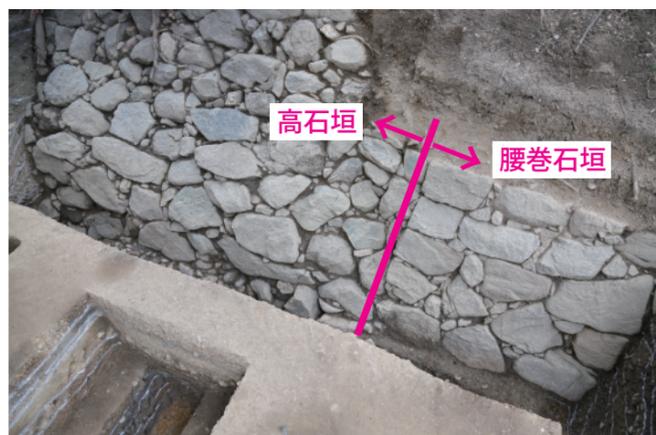
左下：発掘された2種類の石垣
写真左側が高さ約12.6mの高石垣、右側が高さ約2.1mの腰巻石垣です。腰巻石垣は、調査前は完全に埋没していました。

高石垣以外にも、腰巻石垣（こしまきいしがき）と呼ばれる高さ約2.1mの石垣が確認されました。これは土で築かれた法面である切岸（きりぎし）の基底部を堅牢にするための構造で、本丸南東の切岸全体を巡っています。また築かれた年代については、高石垣と同時期と考えられます。

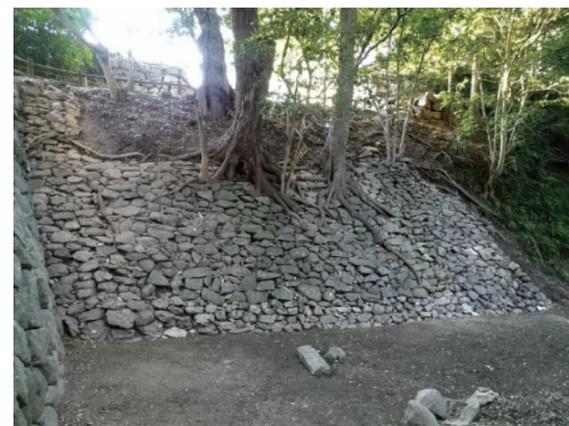
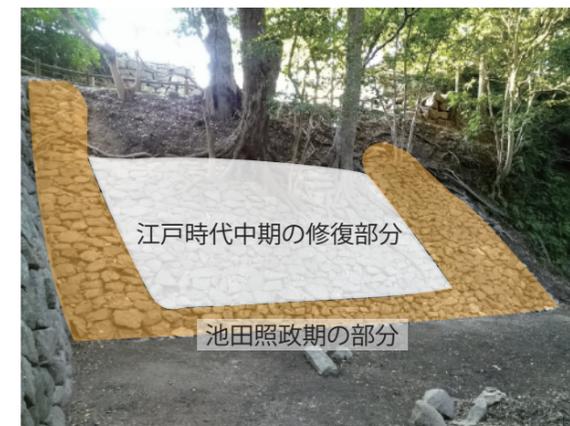
吉田城址2例目となる、池田照政期の石垣

石垣は現況で高さ約5.7m、幅約13.8mを測りますが、一部は埋没しており、実際はより大きかったと考えられます。チャート材を中心に、自然石を組み合わせる石垣を築く、「野面乱積み」という技法が用いられています。また江戸時代中期頃に部分的な崩落が生じ、花崗岩によって修復されています。

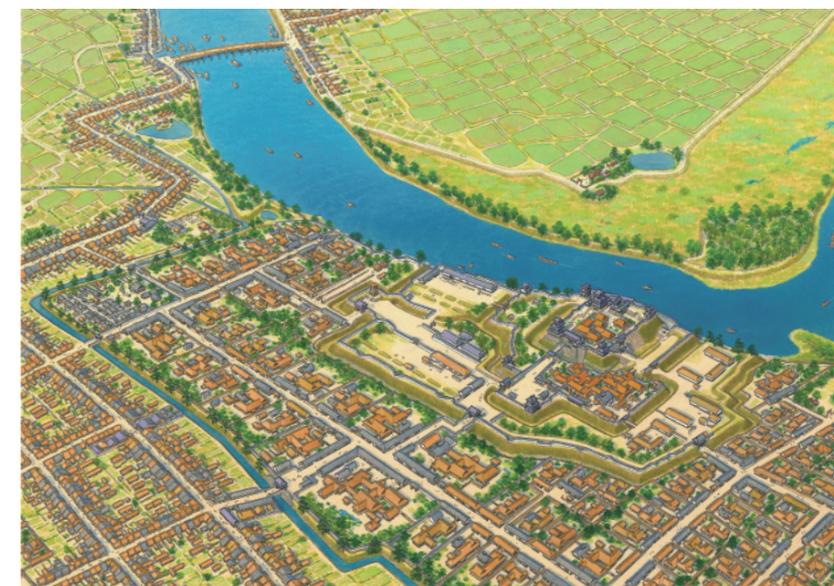
吉田城の復元鳥瞰図

吉田城の南東から描いた構図となっています。城下には東海道の宿場町や湊町が広がっており、当時の賑わいを感じることができます。

江戸時代の吉田城は、約83万7千㎡もの広大な敷地に、櫓や御殿が立ち並ぶ壮麗な城郭でした。考古学・文献史学を専門とする学芸員が、発掘調査成果や古絵図を基に考証を行い、城郭鳥瞰図の第一人者である香川元太郎（かがわげんたろう）さんの手により、全盛期※の姿が甦りました。
