# いもう 葦毛通信

2022年3月28日  
豊橋市文化財センター  
豊橋市松葉町3丁目1  
TEL: 0532-56-6060

No. 123

## 1、2021 年度作業報告ー2

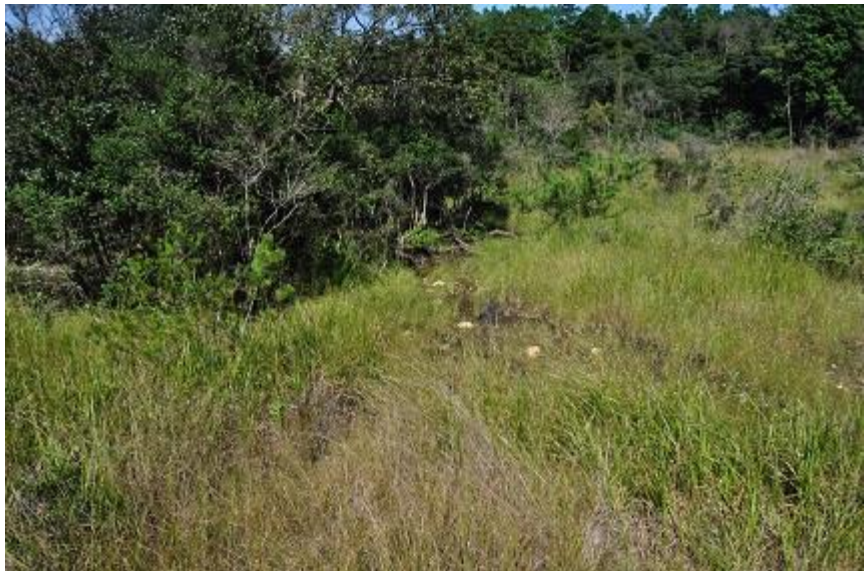
I 地点作業後前（2022 年 10 月 2 日）

葦毛湿原はどこも礫層が基盤層になっており、礫が細かく締まったところは地表面に水が流れ、礫が大きいところは乾燥気味になっています。I 地点は礫が細かく地表面に水が流れていますが、コシダはこの礫層の上に厚さ 5 cm 程の根の層を形成しており、この根が黒色土を抱き込んでいます。根の層の下には灰色に近い地層が薄く礫の表面に溜まっており、コシダが繁茂する前の地表面に堆積していた表土と考えられます。

除去作業は、木々の根を切らないようにして、でき

る限りコシダの根だけを除去するようにして、黒色土は残すようにしています。右写真は木の間でコシダの根を除去して搬出しているところです。下左写真は除去前の状況で木々の間でコシダが葉を伸ばしているところです。下右写真はコシダの根の層を除去しているところで、奥の作業中の人の足元と手前には5 cm程の段差があります。

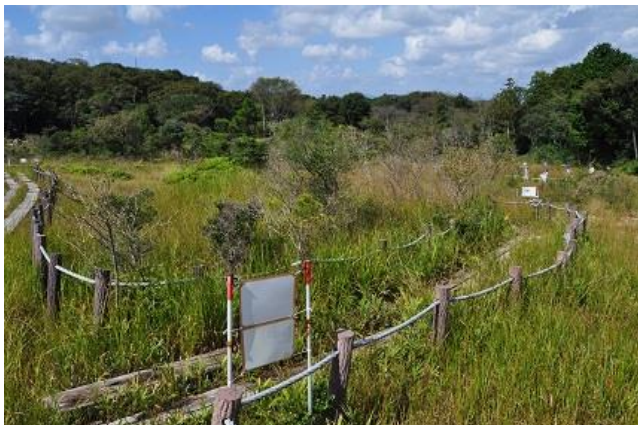
N地点作業前 (2021 年 10 月 4 日)

N地点では木道脇のコシダ群落を除去した実験区を設定しました。下写真左は作業前、右は作業後の写真です。コシダやネザサを刈り、根の層を剥いで実験区の周りに縦にして積み上げました。雨に打たれて土中の埋土種子が実験区の中に流れ込むと予想しています。

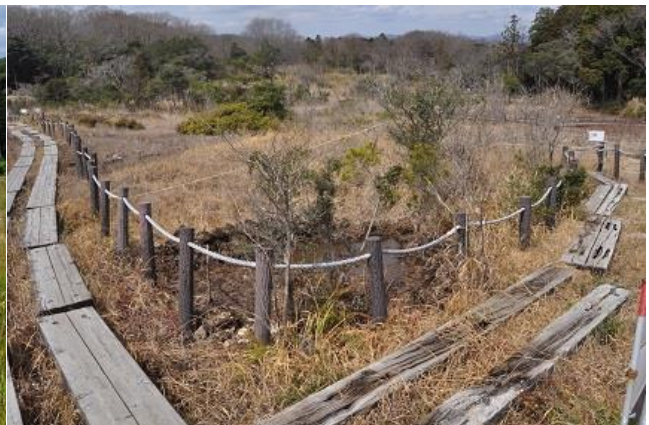
N地点作業後 (2022 年 3 月 23 日)

周辺はハルリンドウが多く自生しているところですが、実験区の中は礫が目立つ裸地になっており、ここではハルリンドウは発芽しないと予想しています。

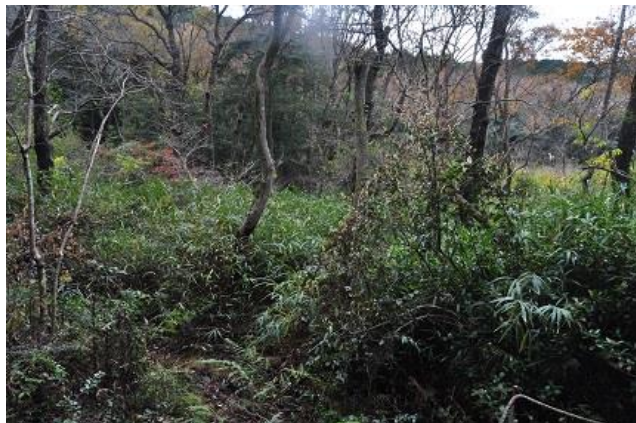
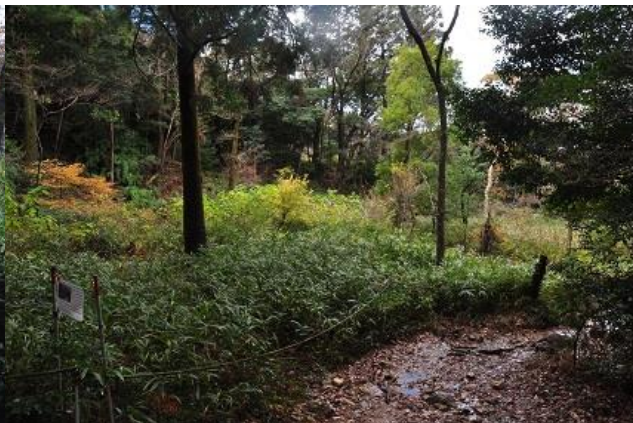
L地点は明るい森にするために木を間伐したところですが、作業後はネザサが優勢になり分布を広げています。毎年、ミカワバイケイソウの発芽を促すためにネザサを刈り取って日照を確保しています。

L地点作業前（2022年2月1日）

L地点作業前（2022年2月15日）

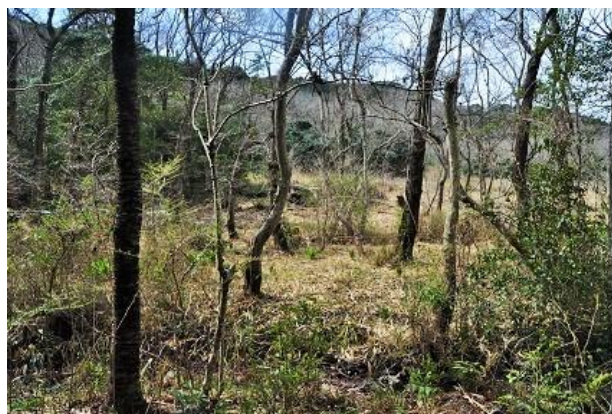
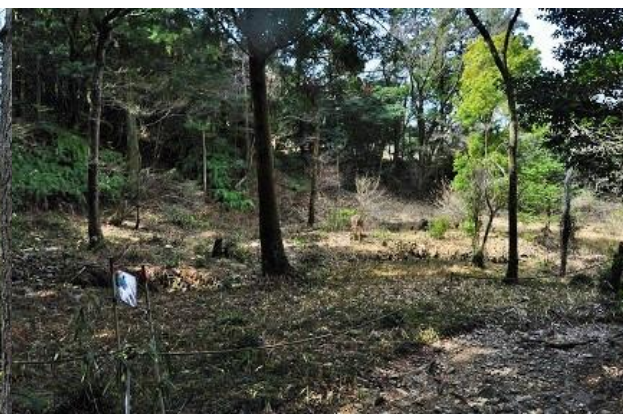
L地点作業後（2022年2月1日）

L地点作業後（2022年2月15日）

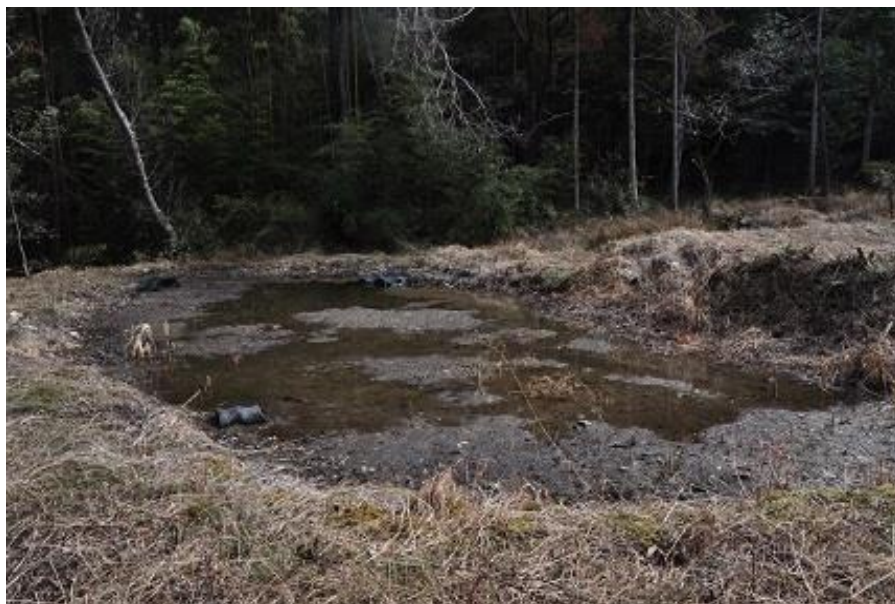
R地点の⑥の池は冬の間雨が少なくなって水がほとんどなくなってしまいました。観察すると、これまでの大雨の度に水路が埋まり、水が流れにくくなって⑥に流入する水が

R地点⑥干上がった状態（2022年3月7日）

少なくなったことが原因でした。そこで、⑥に流入する水路を掘り直したところ、一晩で満水になりました（下左写真）。また、イノシシに破壊された排水路も造り直しました。排水路はそこに平らな石を敷いて、勾配を緩やかにして下の水路から水生動物が入りやすくしてあります。

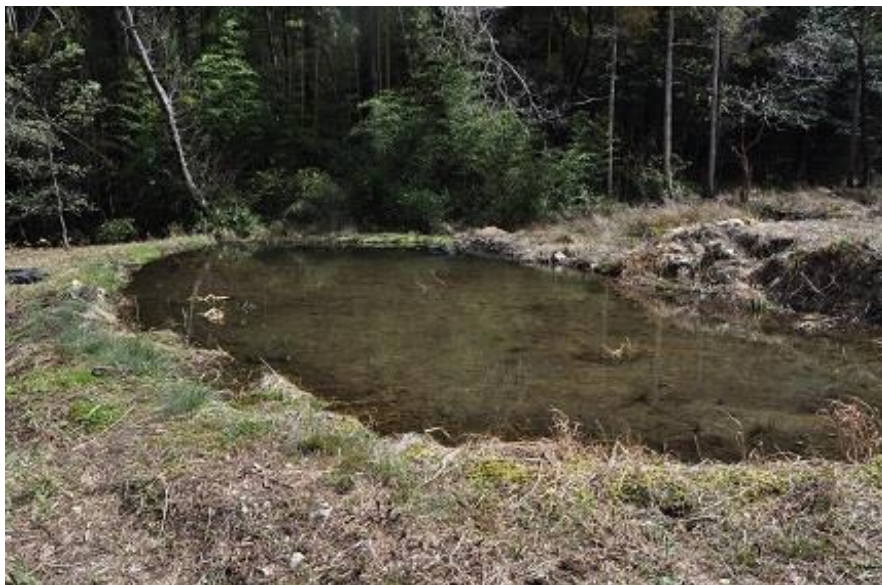
R地点⑥満水状態（2022年3月23日）
