1、2022年度モニタリング報告－3(6月2日の豪雨被害－1)

葦毛湿原でもこれまで経験のないような量の水が流れ、自然歩道が削られてあちこちで穴ができ、木道が流されるなど大きな被害がありました。被害の状況は様々ですが、旧水田や水路のような人工的な地形と湿地本来の自然地形のところでは被害にも大きな違いがありました。

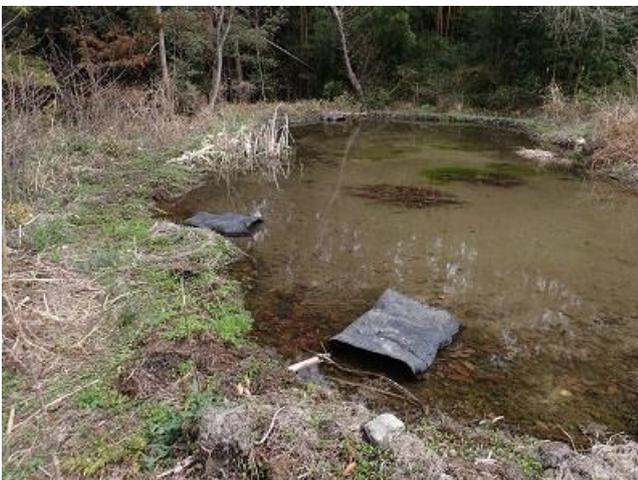
R地点⑥池被害前 (2023年3月21日)

⑥池は冬水田んぼとして、一年中水がある池として再生した水田です。下左写真は被害前の状況で、右奥に島状の小さな礫の塊があります。この右側には水路があり水の流入口でした。大雨の後に礫が溜まり島状になっていましたが、小さなものだったのでそのままにして観察していました。下右写真は豪雨後の写真で、右側の水路から大量の水が流れ込

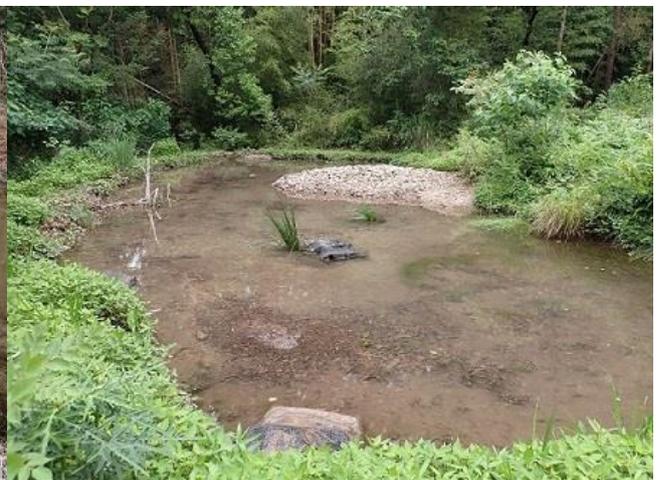
R地点⑥池被害後 (2023年6月5日)

み、水とともに大量の礫が堆積して大きな島になりました。池の中央には流されたウシガエルの罫があります。写真ではわかりにくいですが、水位も下がっており、周辺の土手近くでは土が見えているところもあります。流入口は礫で完全に埋まって水が入らなくなっており、このままでは干上がる可能性が高い状態でした。

島状に溜まった礫はそのまま、水路もとりあえず水が流れるようにしただけで完全に元の状態にはなっておらず仮復旧状態です。今後、池の中に溜まった礫の島も小さくするつもりですが、すぐには手が回りません。しかし、仮復旧後はすぐに水が流れるようになり、⑥池は水位も安定しています。

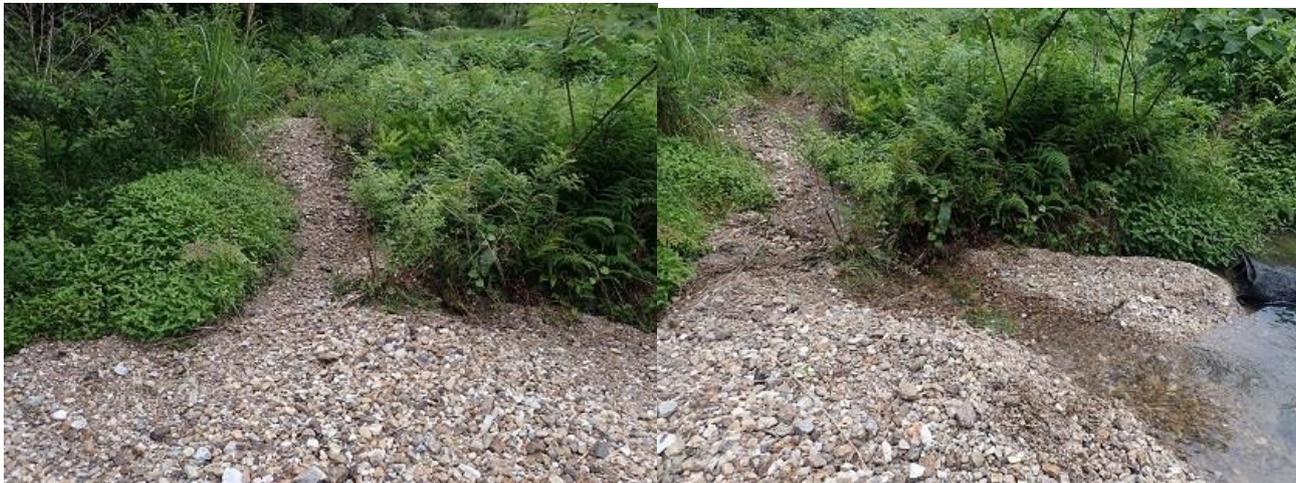
⑥池:埋まった水路（2023年6月5日） ⑥池:埋まった水路復旧後（2023年6月7日）

下左写真は礫で完全に埋まってしまった水路で、水は流れていません。復旧作業では水路の南側（写真右側）の礫を除去し水路を復元して水が流れるようにし、池の中に溜まっ

た島状の礫を一部除去して水が流れ込むようにしました（上右写真）。島状に堆積した礫を除去した時に地表面は2～5cmほどの礫が厚さ20cmほどで堆積していましたが、その下に0.5～1cm程度の小さな礫が堆積しているのが観察できました。豪雨になってもすぐに水が大量に流れるのではなく、最初は細かな礫が流されて堆積し、水量が増した段階で大きな礫が流れてきたようです。

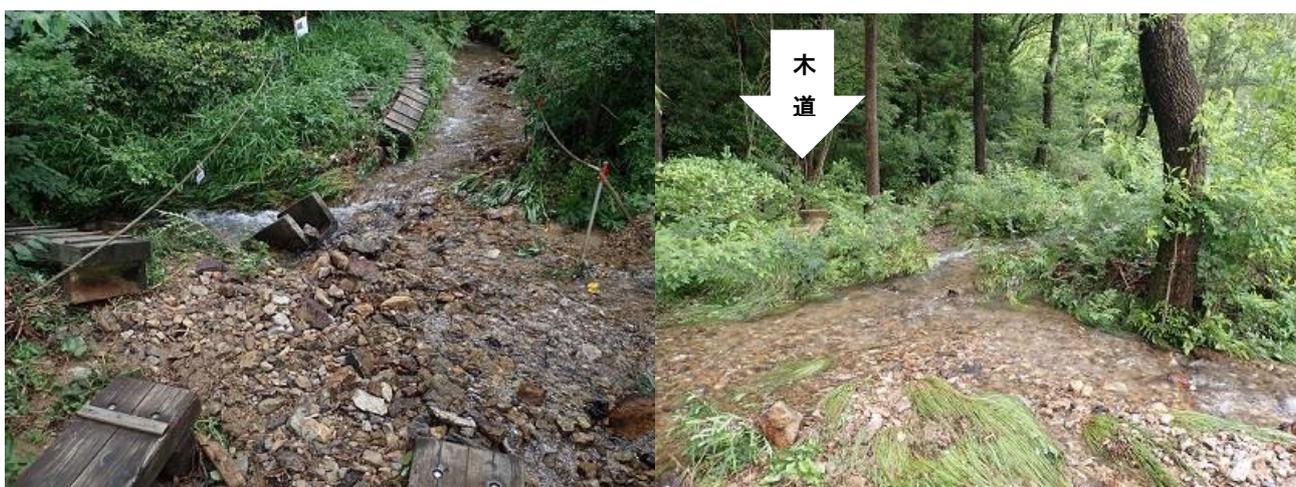
水路分岐点被害状況（2023年6月5日）

流れ下った木道（2023年6月3日）

下左写真はQ地点南端の水路の分岐点です。奥から手前にまっすぐ水が流れ、中央付近で左側に水路が分かれていました。手前側の水路は完全に埋まり、水が流れなくなったために左側の水路に水が集中して削られて水路の底がかなり低くなってしまいました。現在は手前の水路には水が流れず、再生した水田に水が入らない状態です。水路を復旧しない

といずれ再生した水田は干上がってしまう可能性があります。

分岐点にあった木道は流され、30mほど下流で見つかりました（前頁下右写真）。画面中央左側に転倒した木道がありますが、手前や奥も広範囲が礫で埋まっています。豪雨の翌日で、まだ旧水田全体に面的に水が流れています。手前の植物は水でなぎ倒されている状態です。人工地形である水田や水路は水が局所的に集中する構造になっているため、水田面に広く礫が堆積したり、水路の底が削られて深くなったり、水路の側面が抉られているところが何か所か見られ大きな被害が出ています。

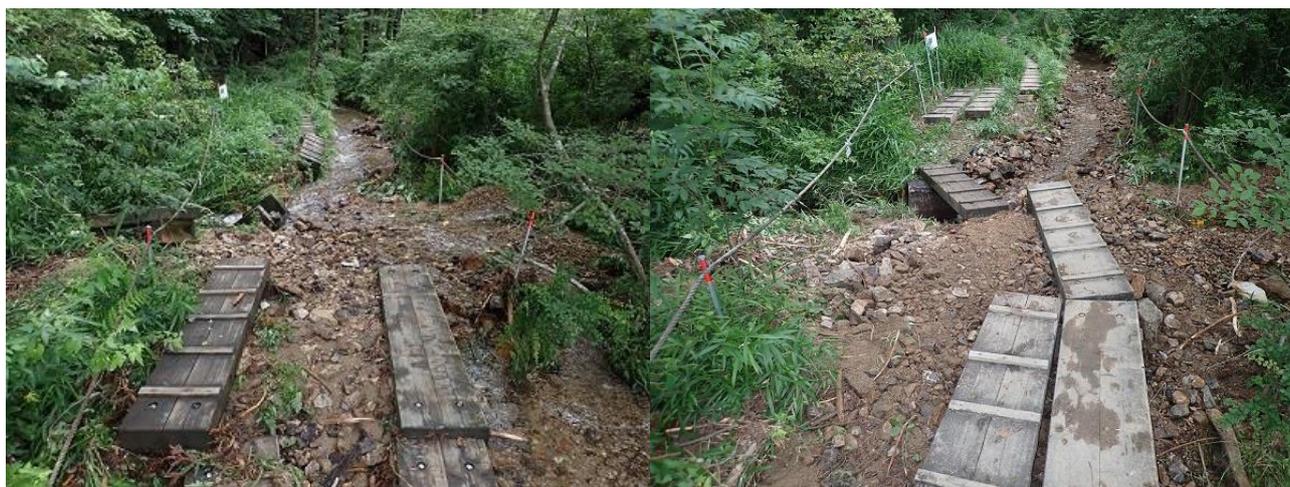
下左写真は礫で埋まった水路で、木道も間が礫で埋まって広がり位置もずれています。木道の両端下部には高さ 20 cmほどの脚がありますが、これも完全に埋まってしまっています。復旧作業は木道を通れるようにしただけで元の状態には復元できていません（下右写真）。今後、水路を復旧するときには木道を元に戻す予定です。

礫で埋まった水路（2023年6月5日）

仮復旧した木道（2023年6月6日）

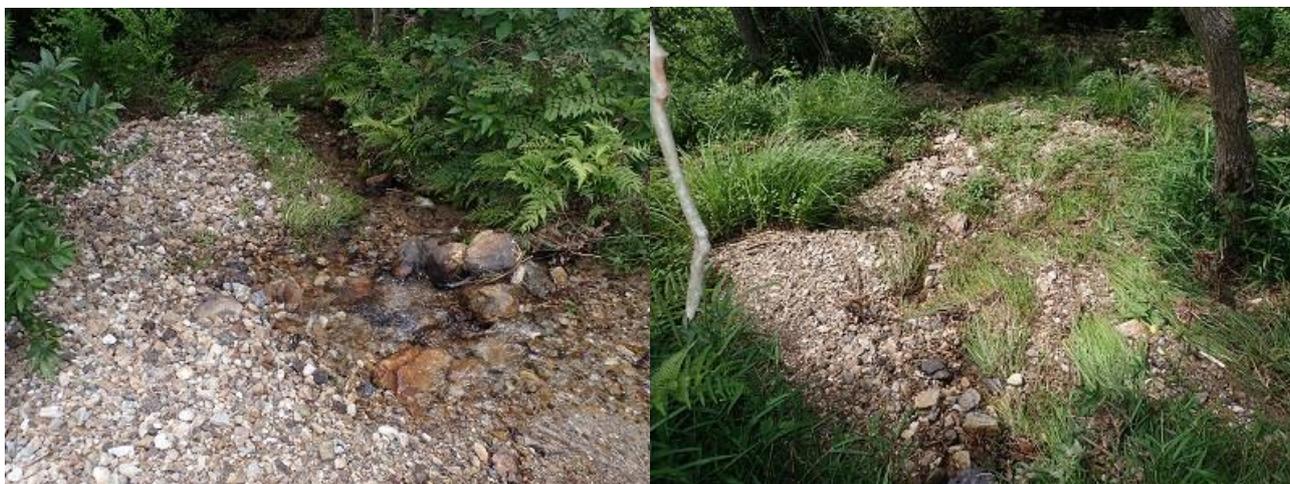
礫で埋まった水路（2023年6月5日） 礫で埋まった旧水田（2023年6月7日）

旧水田と水路は礫が堆積しているところが多く見られます。Q・R地点の旧水田は南側が長方形の大区画、北側には方形の小区画の水田が並んでいます。この小区画の水田があるところは大区画のところよりも一段低くなっており、最も低い北側には水路が通っています。この部分は低いために大量の砂礫が広く水田面に溜まっています。上左写真は埋まってしまった水路、右側は水田面です。右側は植物がなぎ倒されており、前頁の6月3日の豪雨直後のように全面に水が流れていたと思われれます。なぎ倒された植物の状態から、砂礫は厚く堆積しているのではなく、5 cm程度で広く薄く堆積しているようです。とりあえず、溜まった砂礫は取り除かず、このまま経過を観察するつもりです。

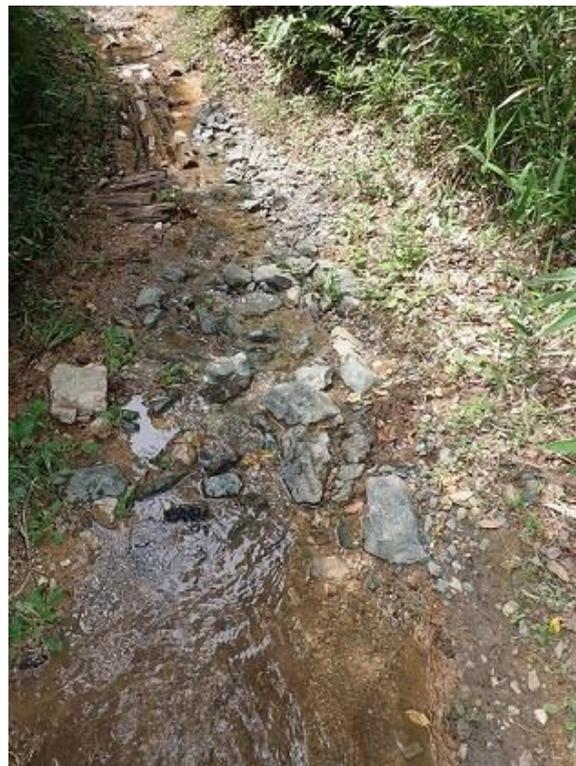
自然歩道は大量の水が流れ削られ、あちこちで穴が開いていました。また、以前の大雨の時に削られた部分に復旧のために入れられたものと思われる青い碎石が点々とみられました（右写真）。

水が流れる自然歩道（2023年6月5日）

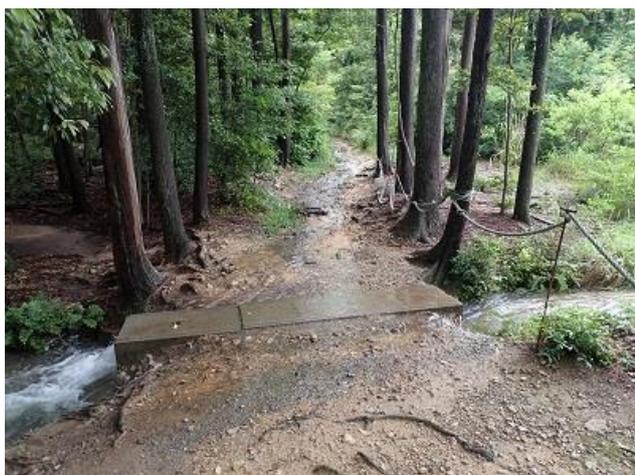
一部では植生回復作業の時に敷いた丸太があり（下右写真）、この部分は削られていませんでしたが、丸太の切れ目は段になり、大量の水で滝つぼのように掘りくぼめられていました。下左写真は豪雨2日後の写真ですが、まだ自然歩道を水が流れています。画面中央は水路で右から左に流れていますが、豪雨2日後ですが水量が多い状態です。このように人工的な水路や水田は水が集中するようになっており、人工的な地形の変更が被害を大きくしているようです。

水が流れる自然歩道（2023年6月5日）

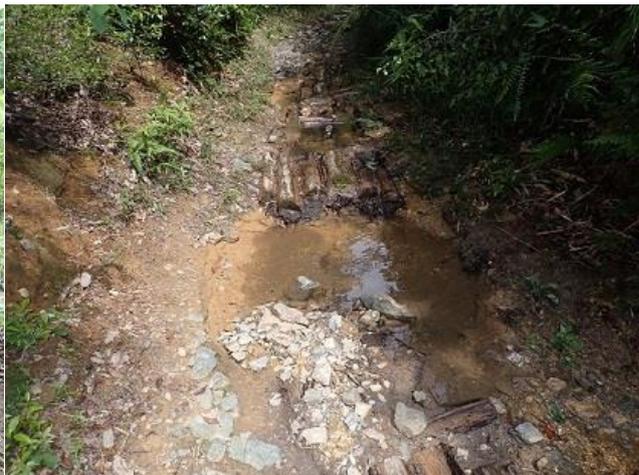
穴が開いた自然歩道（2023年6月6日）

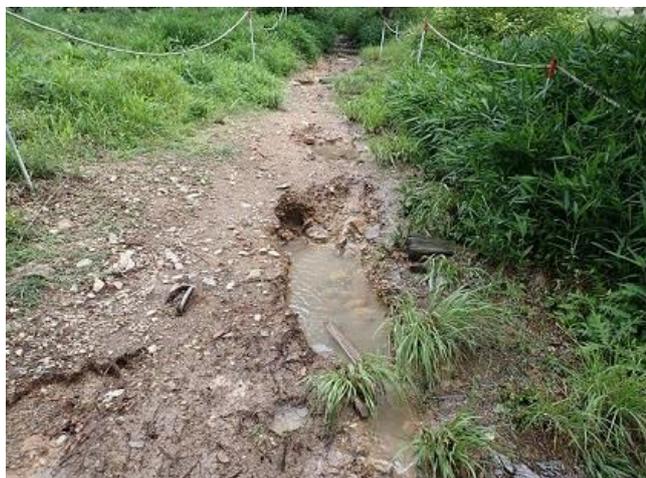
穴が開いた自然歩道（復旧前）（2023年6月5日）

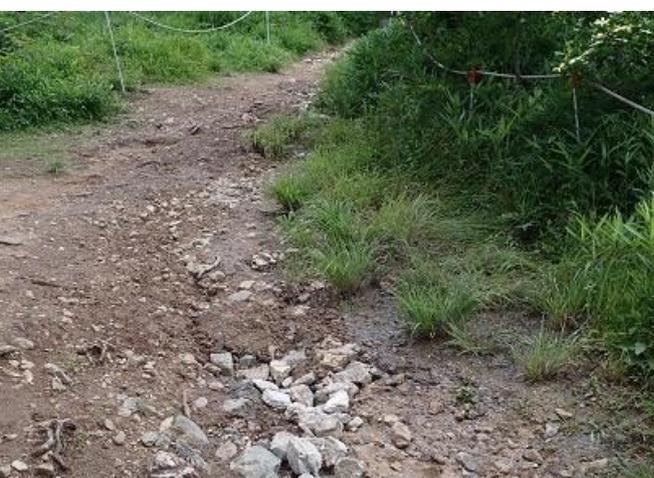
復旧した自然歩道（2023年6月6日）

現在はやっと水が流れなくなりましたが、復旧できたのは一部だけで、今後本格的な復旧作業を順次行っていく予定です。
