カキラン

## 1、2023年度モニタリング報告－4(6月2日の豪雨被害－2)

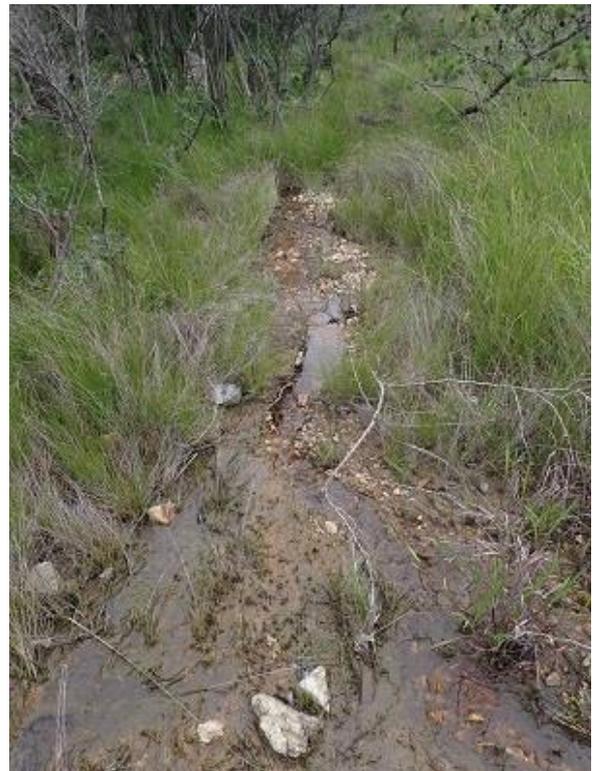
湿原中央にあるI地点では、水の流れが多かったところで少し削られ、下流でわずかに礫が溜まったところがありました(上写真)が、大きな被害にはなっていません。

**I地点中心部(中央が削られた部分)**

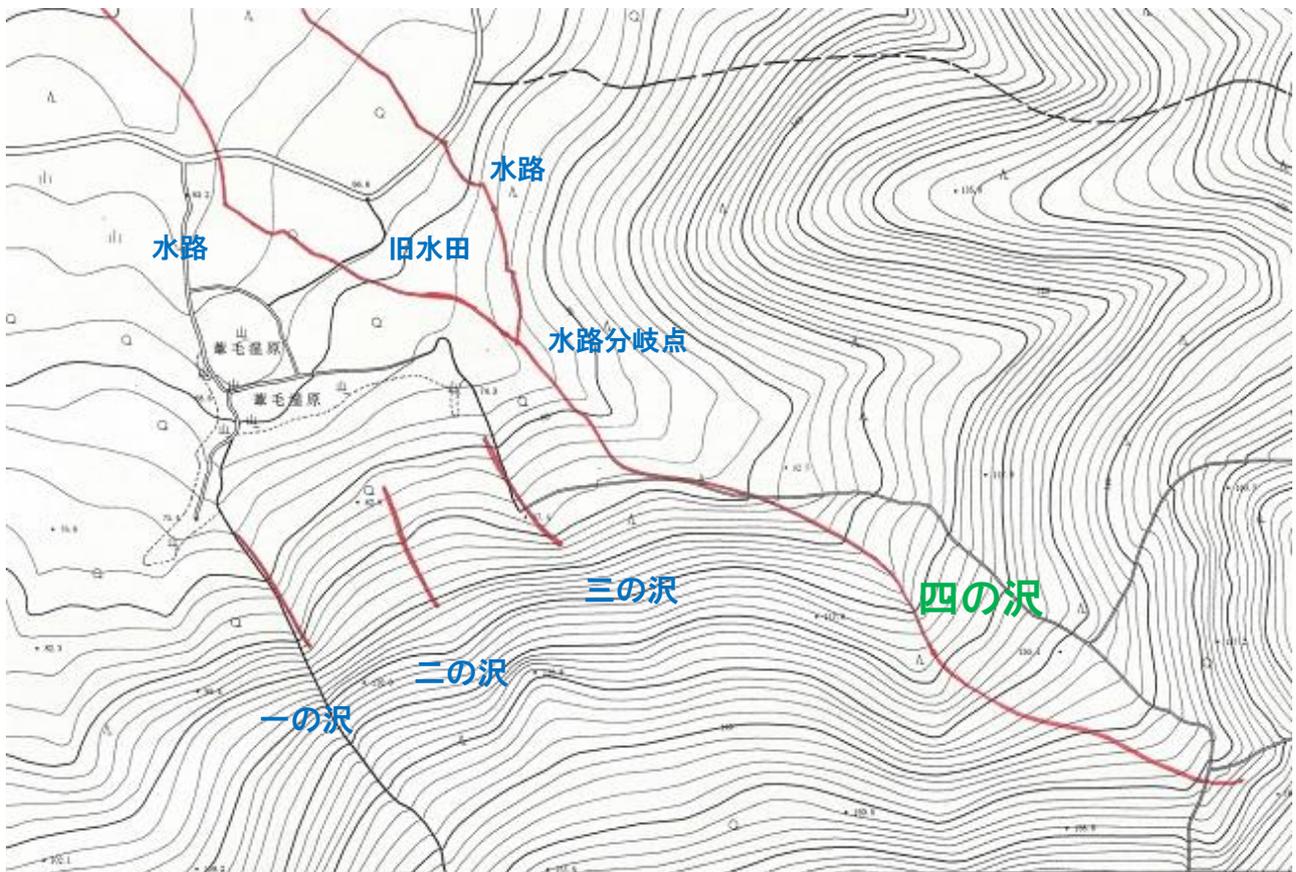
葦毛湿原周辺地形図

(次頁地形図参照)。地形図を見ると一の沢から三の沢は同じ斜面に並んでおり、ほとんど深く切れ込んだ谷地形になっていないことが分かります。葦毛湿原の沢では、二の沢が最も水量が少なく、渇水になるとすぐに枯れてしまいます。一の沢と三の沢は同じような水量ですが、雨が降らず渇水が続くとやはり地表面に水が流れなくなってしまいます。

これに対して四の沢は山の中腹以上の高さまで深く切れ込んでおり、大きな谷地形になっています。水源の集水域の面積としては四の沢が他よりも圧倒的に広いのが分かります(下図参照)。四の沢の水量が多いのは、このような地形の影響が考えられます。

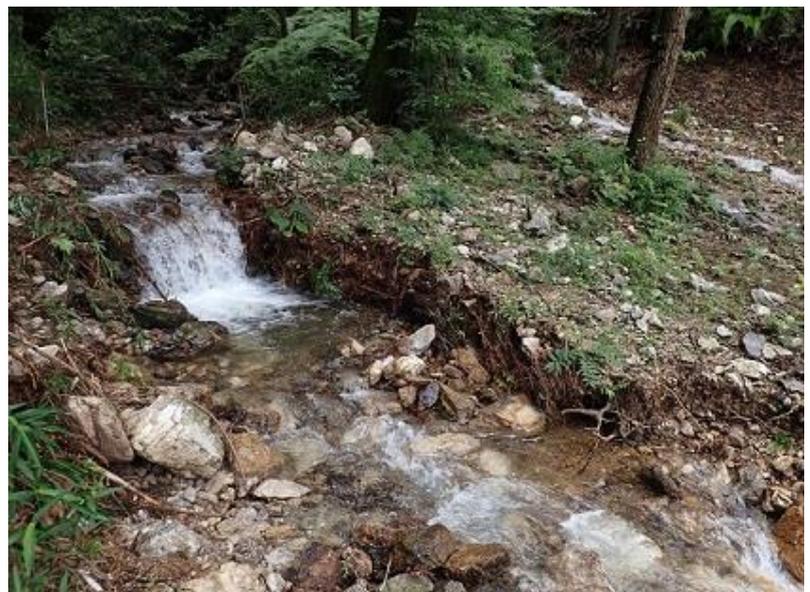
分岐点より上流は基本的に自然地形で、幅の狭い沢が上流から続いています。右写真は急な沢が天然記念物の指定地内に入るところで、傾斜がかなり緩くなっています。ここでは部分的に沢の側面が抉れ、沢底が削られて深くなっています。

側面や沢底が抉られた四の沢 (2023年6月3日)

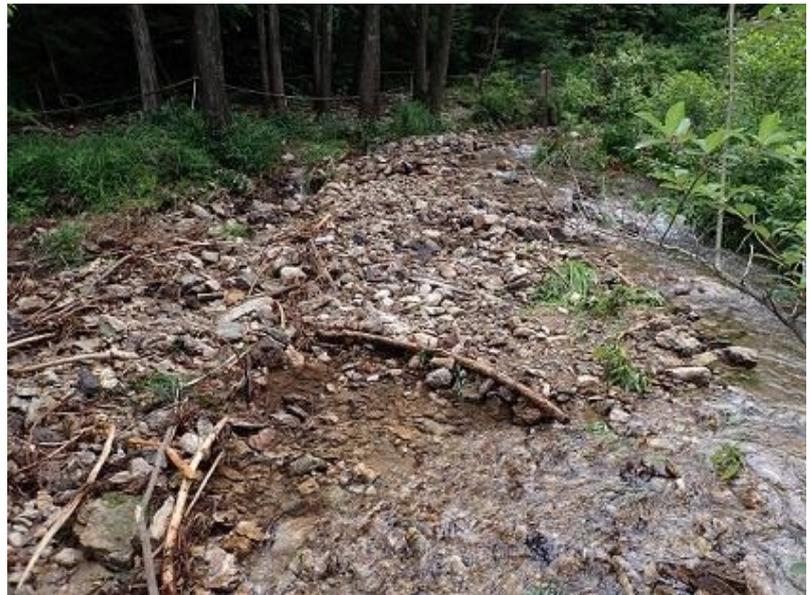
右写真は四の沢が緩やかになったところで大きな礫が堆積し、一部では削られて深く溝状になって地形が大きく変わっています。ミカワバイケイソウを植え戻したところですが、埋まったり流されたりしています。流木は除去する予定ですが、地形は元には戻さずこのまま経過を観察します。

**砂礫が堆積したL地点上流部（2023年6月3日）**

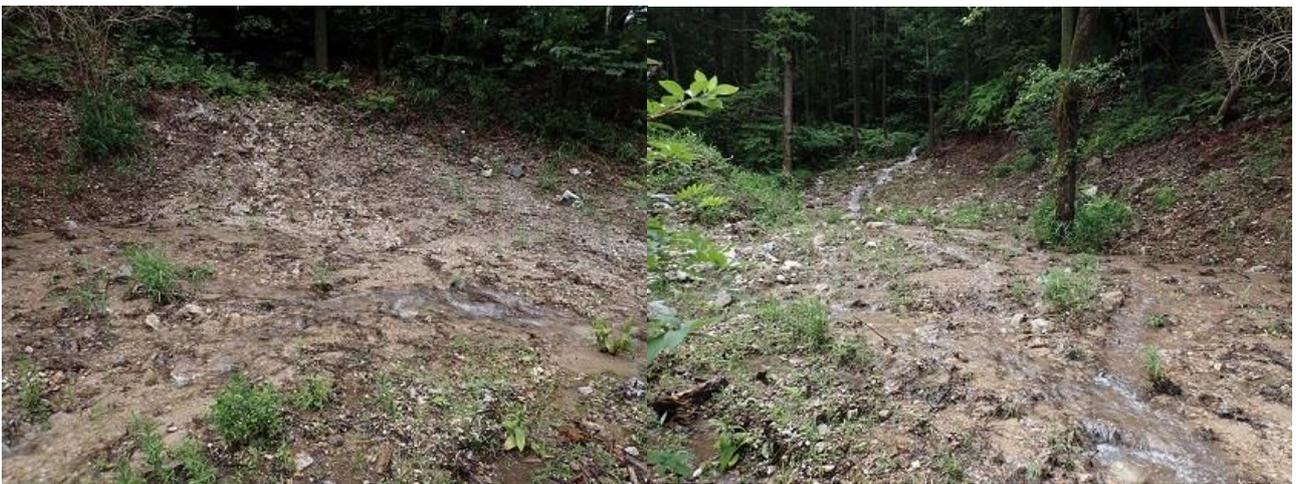
下写真は四の沢上流部で、緩やかになったところに細かな砂礫が薄く堆積しているところです。小さな礫やさらに小さな砂に近い部分もあります。

**三の沢から流れ込む小さな沢の堆積状況（6月3日） 砂礫が堆積したL地点（6月3日）**

これらについては自然な状態なので、元の地形に復旧することなく、このままにして観察を続けていきます。

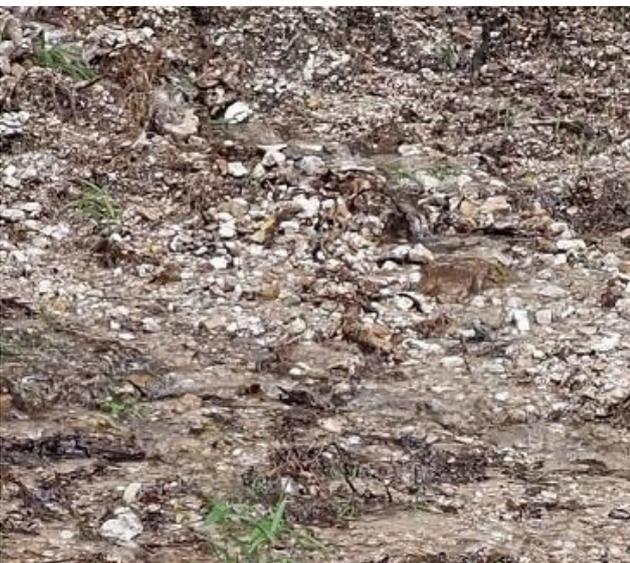
**小さな礫の堆積（2023年6月3日）**

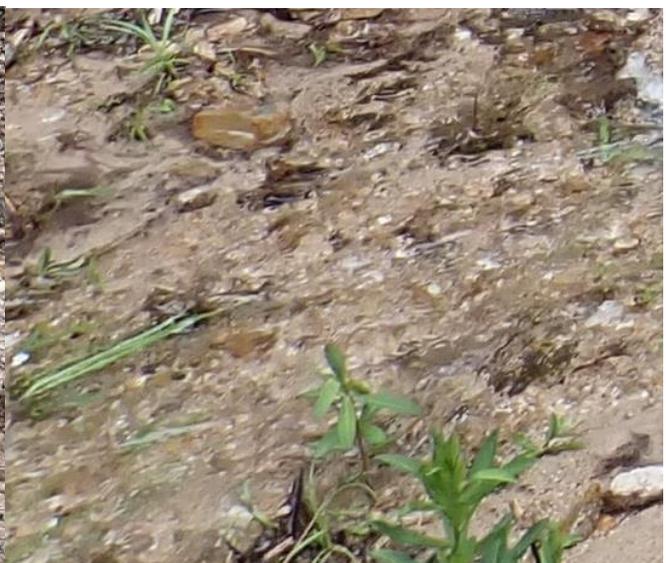
**砂の堆積（2023年6月3日）**
