吉田城址 発掘調査現地説明会資料

令和5年11月5日(日) 主催：豊橋市文化財センター

南多門とは？

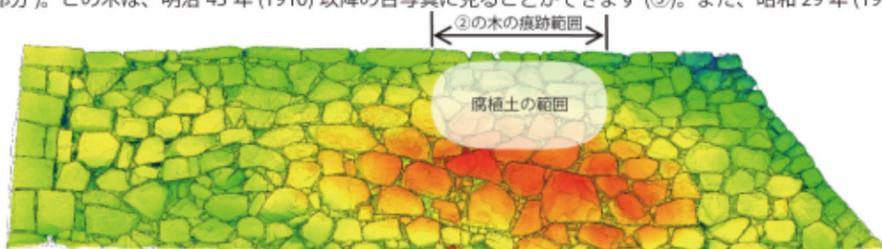
① 石垣西面のオルソ画像
(赤い部分が最も孕みが大きな箇所)

石垣の西面中央付近では、大きな孕みが確認されていました(①の赤い部分)。その上方から木の痕と考えられる腐食土を確認しました(②)。腐食土は、地上から高さ約4.3m～約2.5mで確認できます(①の白い部分)。この木は、明治43年(1910)以降の古写真に見ることができます(③)。また、昭和29年(1954)の「豊橋産業文化大博覧会」に際して、当時の本丸地表面が削られたことで、当初埋まっていた根石や、その直上の石材が露出し、石材の前傾や前方への押し出しといった影響が見られます(④)。

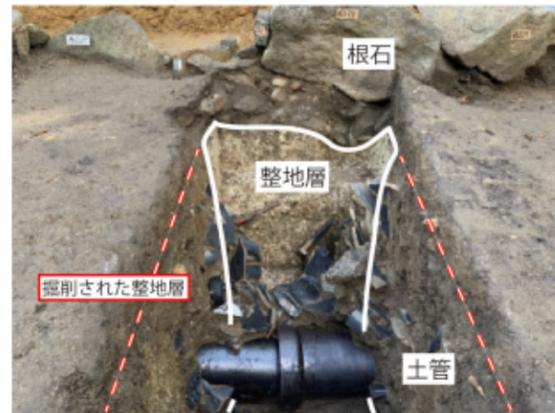
⑤ 石垣西側から出土した土管

さらに、石垣の北側と西側から、近代の土管が出土しました(⑤)。これは、陸軍歩兵第十八聯隊が吉田城址に設置された以降に、設けられたものと考えられます。土管を設置するために、根石を置く整地層が掘りこまれていましたが、これは石垣に影響していないようです。

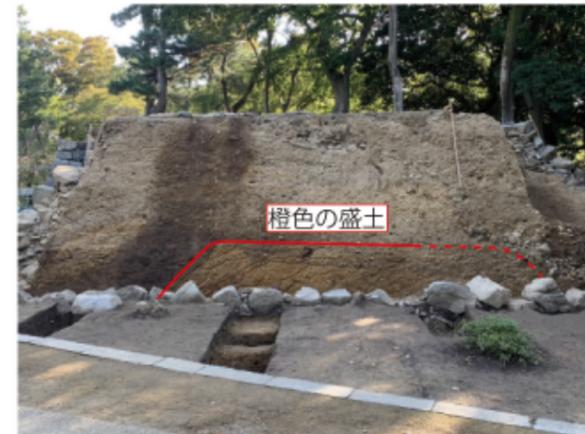
① オレンジ色の盛土

石垣内部の土塁は、何層も土砂を盛って、築かれたことがわかりました。特に、中央下方付近では、**オレンジ色の土砂**が、盛られていました(①)。この盛土の北端では、**焼土層**が確認されました(②)。この焼土層は、根石の下にもぐり、石垣の西側まで続いていることがわかりました(③)。この焼土層は、**鉄櫓台**の南東隅や南側でも確認されており、鉄櫓台が築かれる以前の池田照政期頃のものと考えられています。そのため、**オレンジ色の盛土**は当時の土塁の可能性がります。

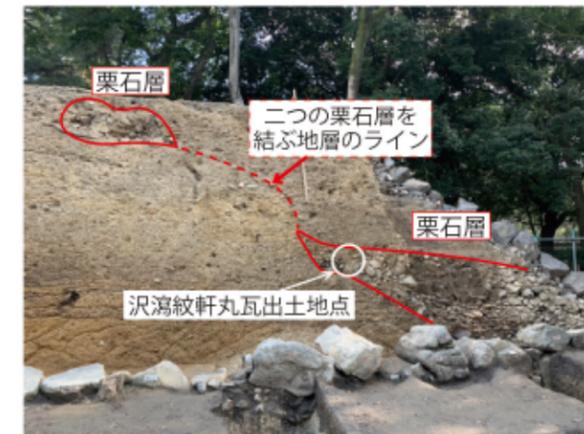
④ 土塁内部の栗石層

中央上方から南側下方にかけて、**栗石層**が確認されました(④)。しかし、現在の**築石**に伴うものではないため、この部分の石垣は、南側へ拡張された可能性があります。水野氏(1632～1645に城主)の「沢瀉紋」の軒丸瓦(⑤)がこの栗石層から確認されているため、**小笠原氏**(1645～1697に城主)の頃に、この**栗石**と石垣が築かれたと考えられます。

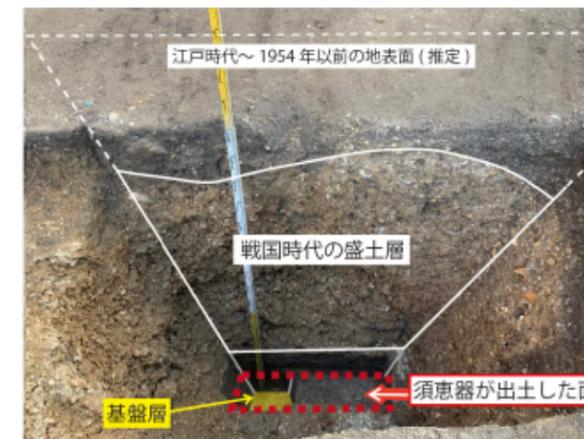
⑥ 本丸の盛土の深さ

また、本丸では初めてとなる下層遺構確認のため、現在の地表面から1.9m(標高約9.4m)まで掘り、**須恵器**が伴う層と**基盤層**を検出しました(⑥)。このことから、南多門周辺では江戸時代までに、約2mの盛土が行われていることがわかりました。

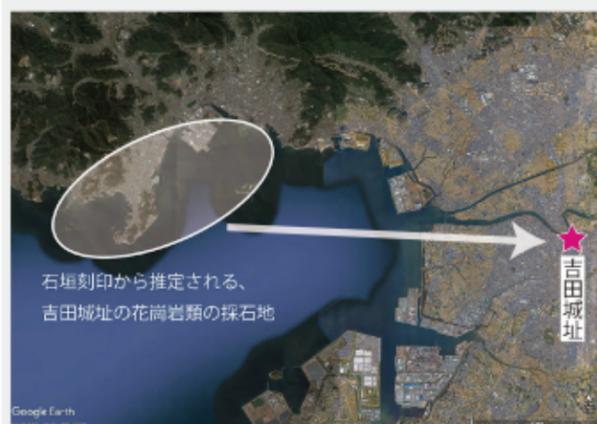
石垣刻印から推定される、吉田城址の花崗岩類の採石地

吉田城址で刻印が施される石材は花崗岩類に限られます。また、大型の石材を大量に運び込むには海路の利用が想定され、実際に三河湾の沿岸部や島々には刻印や矢穴が残る石材が確認されています。よって、吉田城で確認されている刻印と採石地に残る刻印との比較から、右図のように広い範囲から花崗岩類が集められたと推定することができます。

三河湾と豊川の水運を利用することで、効率よく大量の石材を移動させることができました。

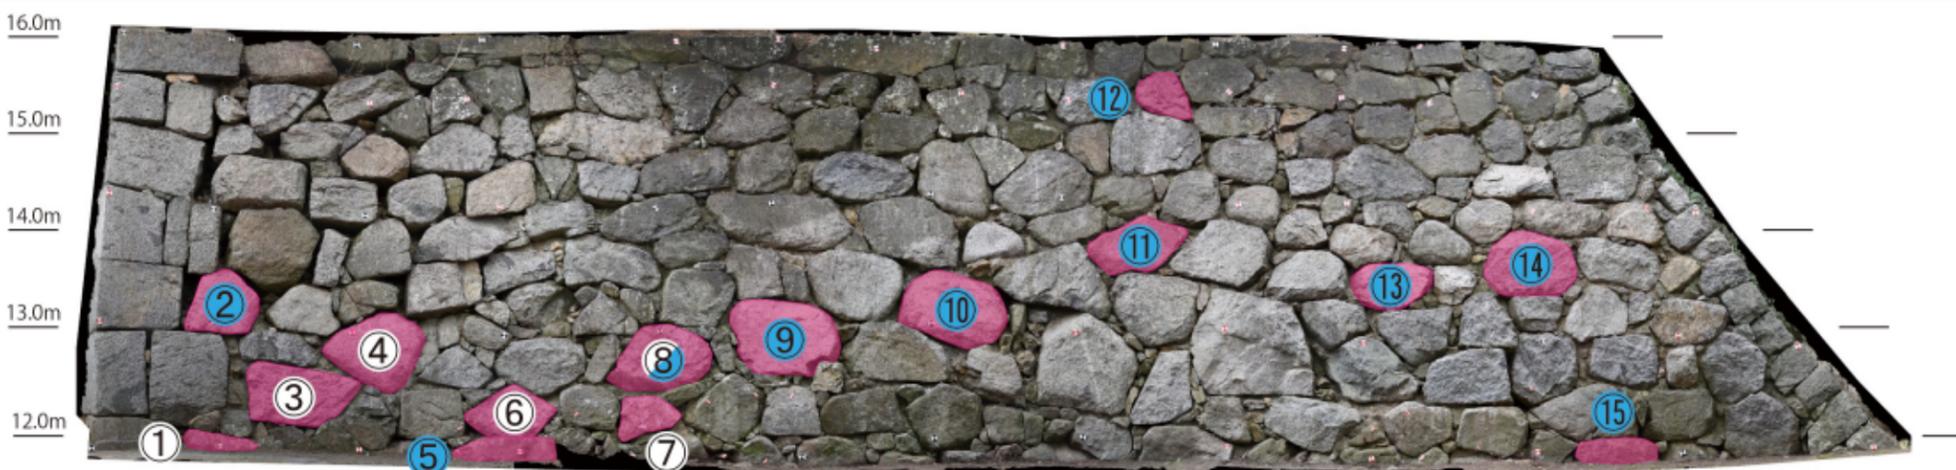
刻印が発見された位置

朱塗りが刻印の彫られた石材。各番号は個別の写真番号に対応します。写真の無い⑧は表裏両面に《トサ》、⑬は《井桁》の刻印です。番号が青塗りの刻印は、今回の調査で新たに確認されたものです。また写真の刻印は、見易くするためチョークで色を付けています。

今回の発掘調査では、新発見の刻印10石14個を含む、15石22個の刻印が確認されました。刻印とは、石垣に用いる石材を採石地から切り出し、運搬し、実際に積んでいく各過程で彫られた図柄や文字のことで、石垣普請に関わった大名・藩主や家臣、工人など多くの人々が用いました。今回の調査で、南多門台石垣は、城内で最も多くの刻印が確認されたこととなります。また確認された刻印のうち、《山田》《二》の2点は、吉田城址では始めて確認された図柄です。

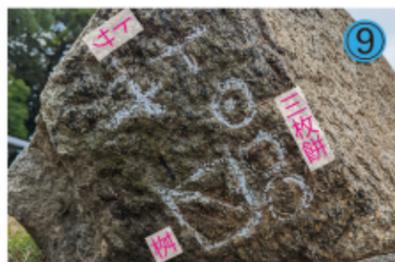
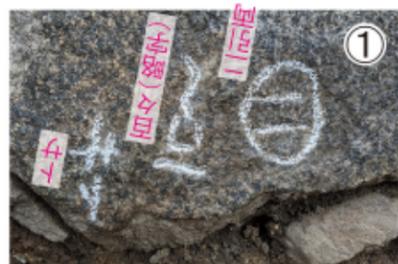
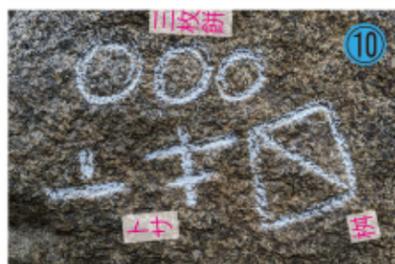
土佐藩主・山内忠義に由来する刻印

《トサ》刻印は、吉田城で最も多く見られる刻印で、山内忠義の官位である、『土佐守』に由来すると考えられます。《トサ》は単独で記されるもののほか、他の文字や記号と組み合わせられるものもあります。このうち、《百々》刻印は、山内家の家臣で江戸城などの普請にも関わった築城の名手、百々綱家や、婿養子である百々忠安との関わりが考えられます。

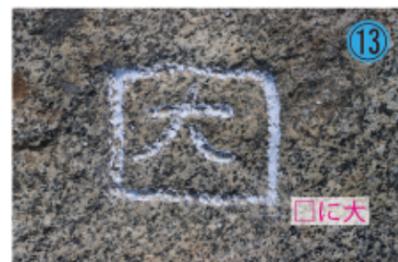
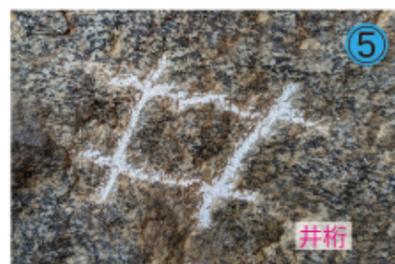
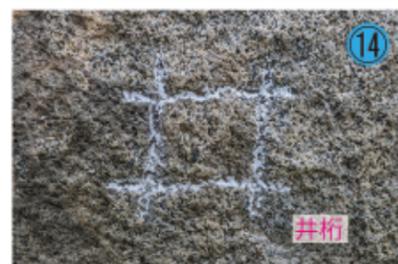
広島藩主・福島正則に由来する刻印

吉田城址では、福島正則に関係すると考えられる刻印が比較的多く確認されています。今回確認された刻印では《井桁》が3点と目立ちますが、同じ刻印が西浦海岸（蒲都市）で確認されています。《井桁》《□に大》いずれの刻印も南多門やその周辺に集中する傾向があり、石垣を築く過程で、特定の採石場から集約的に運び込まれた石材を用いた可能性があります。

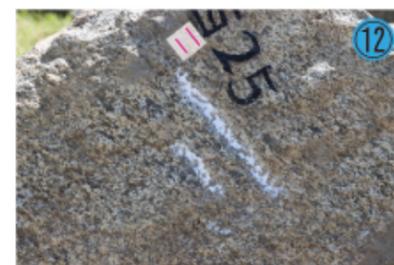
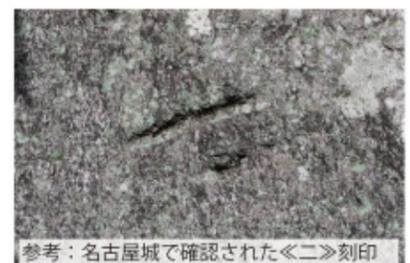
長州藩主・毛利秀就に由来する刻印

《二》の由来は、毛利家が長門国と周防国（いずれも山口県）の二か国を領有したことに由来するとも言われますが、定かではありません。しかしながら、同様の刻印は名古屋城の石垣のうち、毛利家が普請を担当した西の丸の南堀で大量に確認できることから、同家に由来する可能性が高いと言えます。また同様の刻印は三河湾の沖島（西尾市幡豆町）でも確認されています。

参考：名古屋城で確認された《二》刻印

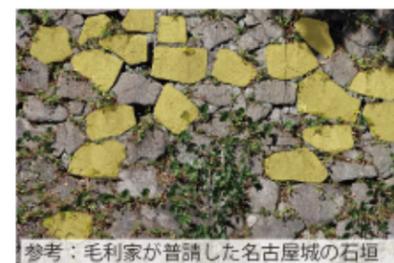
参考：毛利家が普請した名古屋城の石垣（着色した石材に《二》刻印が施される）

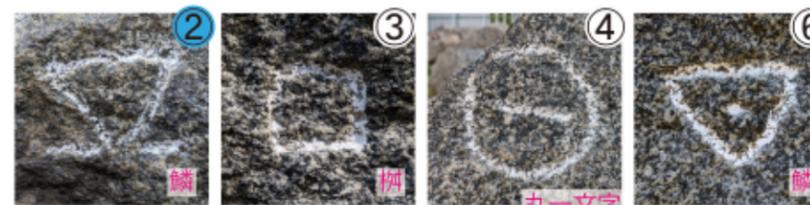
その他の刻印

丸や四角形、三角形などの比較的単調な図柄の刻印は、単独では性格が判明しないことが多くあります。

丸一文字
