★解説1：本丸西側の内堀

解説1 本丸西側の内堀

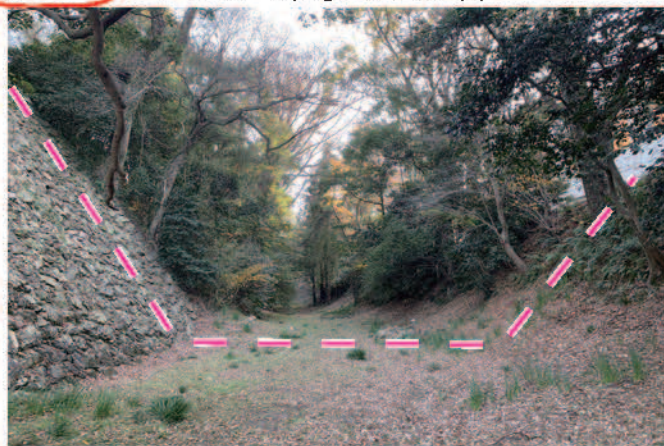
① 箱堀 (本丸西側の内堀)

- ・幅 25m、深さ約 5m、全長約 105m。鉄櫓から千貫櫓・南多門南側土橋まで、L字型に延びる。
- ・断面台形の箱堀 (画像①)。城内では酒井忠次期の断面V字型の薬研堀も見られる (画像②)

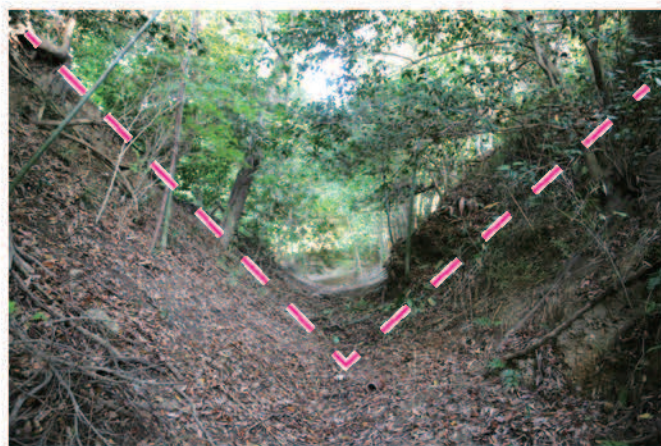
② 薬研堀 (三の丸東側の堀)

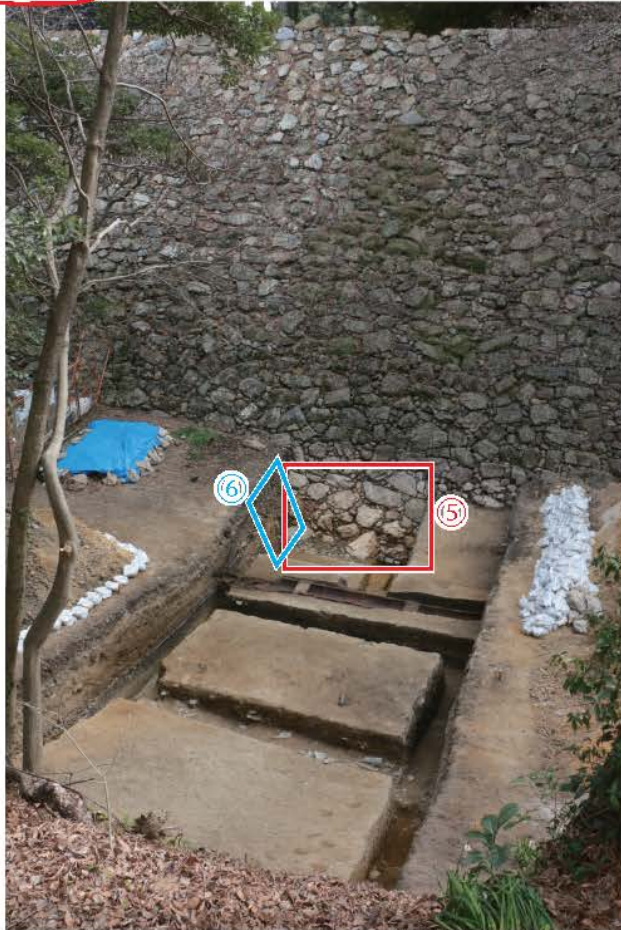
④ 鉄櫓下石垣と堀底の調査区全景

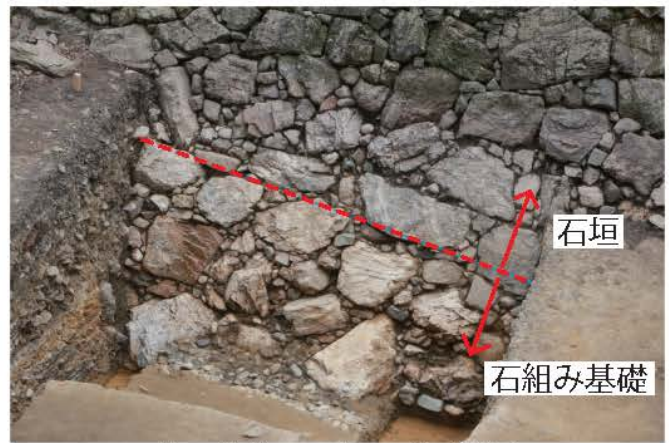
⑤ 鉄櫓下石垣の基礎構造

- ・現在の堀底から 1.2m 下まで石垣があることを確認。さらにその下 0.8m まで石組基礎を確認 (画像⑤)。
- ・堀底を掘り込み、礫混じりの土砂を突き固め、根石を置く。石組基礎を築いた後、外側に粘土や土砂を突き固め、互層にする (画像⑥)。規模は小さいが、類似例は大和郡山城や天正期駿府城で見られる。
- ※胴木(松材)の上に根石を置き、築石を積む方法が一般的。

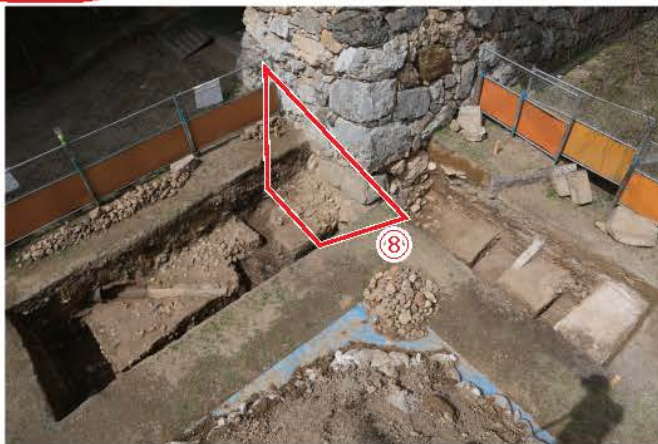
⑦ 鉄櫓台南東部の調査区全景

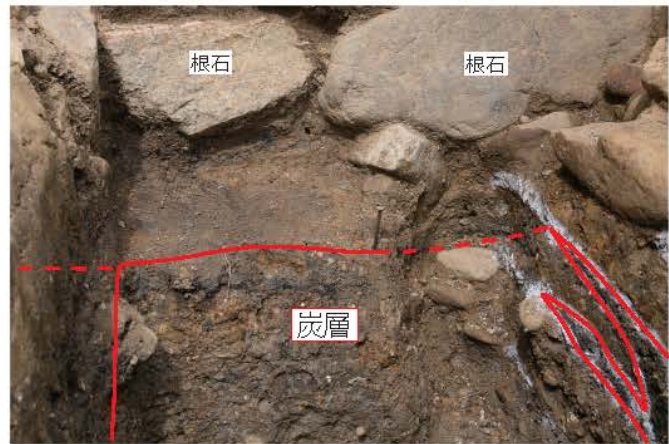
⑨ 根石の下に潜り込む戦国末期の炭層

- ・高さ約 2.9m。現在の地面より下は池田期のオリジナル。地上の石垣は昭和 29 年以降の積み直し (画像⑧)。
 - ・石垣から 3m の範囲に川原石が敷かれ、櫓の屋根から落ちる雨水から地盤を保護するものか (画像⑨)。
 - ・根石より下層から炭層・焼土層を確認 (画像⑩)。遺物から池田照政入城直後の可能性。南多門東側石垣の調査でも確認され (画像⑩)、本丸全域で見られる。
- ※酒井忠次期：1565～90年、池田照政期：1590～1601年

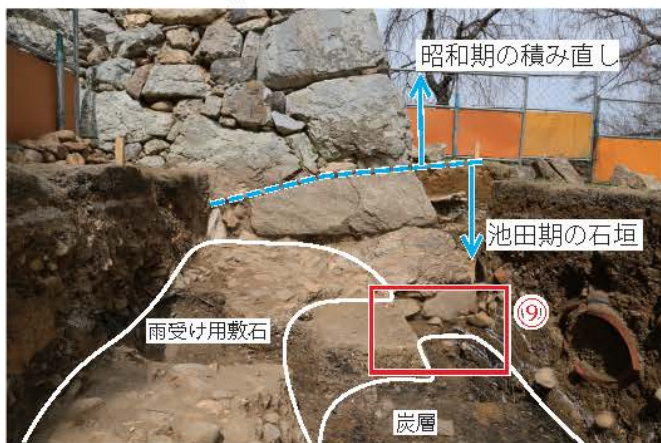
⑧ 鉄櫓台南東部南面の石垣下部

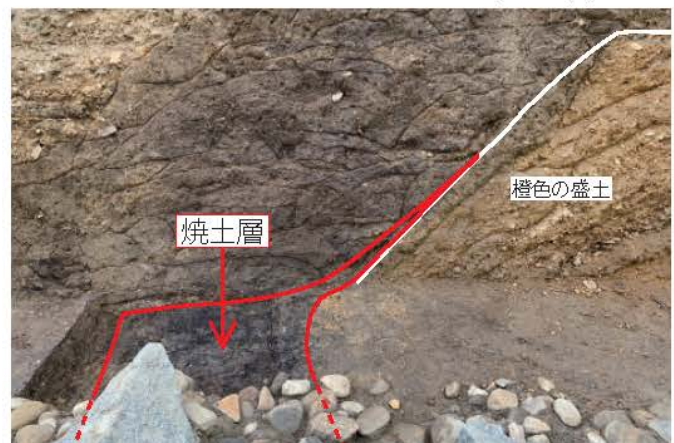
⑩ 南多門東側石垣内部で見られた焼土層
