吉田城址 発掘現場公開資料

令和5年7月8日(土) 主催: 豊橋市文化財センター

南多門とは?

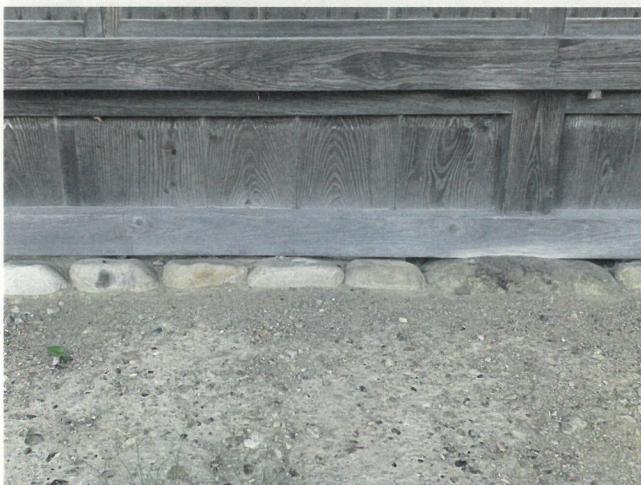
東側から、南多門の櫓部分が建てられた石垣と土壘を分ける形で、南北に並ぶ石列を検出しました(①)。この石列の上には、横にした木材(土台)が据えられたと考えられます(②)。石垣上の櫓部分は、石垣の天端や礎石の上に碁盤の目状に木材を組んだ「土台」と呼ばれるものを作り、その上に柱が建てられたと考えられます(③)。同様な事例は松江城天守などで見られ、掛川城天守や西尾城丑寅櫓も、同様な構造で復元されています。さらに、南多門の西側に築かれていた、もう一つの櫓部分が建てられていました石垣へ伸びる形で、東西に並ぶ石列と礎石と考えられる石材を確認しました(④)。

②[参考] 石列と土台(掛川市横須賀城番所)

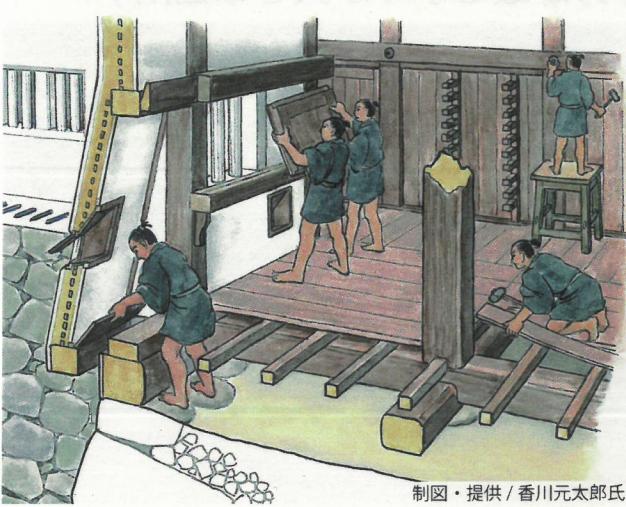
③[参考] 櫓の土台(建設風景)
