# 吉田城址 発掘調査現地説明会資料

令和6年11月2日(土) 主催：豊橋市文化財センター

## 北多門北側石垣とは？

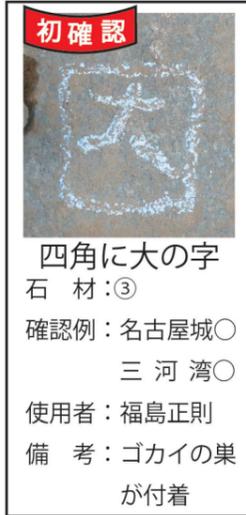
石 材:③  
確認例:名古屋城○  
三河湾○  
使用者:福島正則  
備考:ゴカイの巣が付着

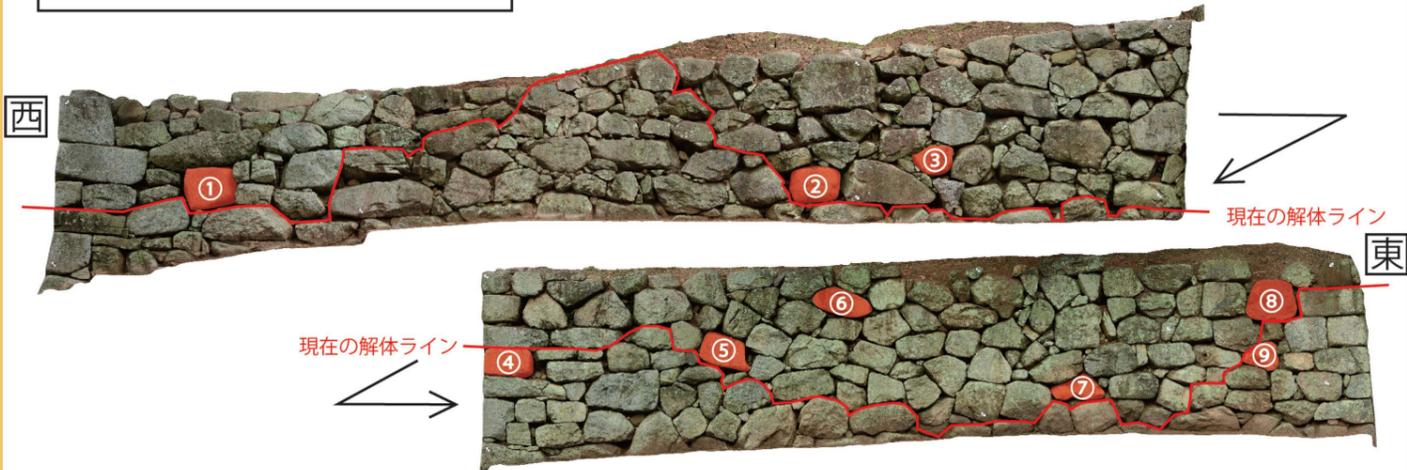
調査した石垣の南面と西面に、大きな孕みが見られていました。南面を解体すると、孕みよりも西側の栗石層からコンクリート片やアスファルト、レンガや四角に加工された石材が出土しました(①)。このことから、記録にない戦後の積み直しがあることがわかりました。南面東側の宝永地震(1707年)の積み直し部分と、コンクリート片などが栗石に混じる西側の間にV字状の目地が通り(③の矢印に沿った赤線)、その頂点の石材が割れ、割れた石材直上の石材がズレ動き、約30cmも石材が突出し孕みました(②・③)。V字状目地の上方に生育していた松の加重があったこと、さらに石垣前面の排水管設置が原因と考えられます。

石 材:⑦  
確認例:名古屋城×  
三河湾×  
使用者:不明  
備考:孕み原因の割れた石材
